## **ZÁRÓJELENTÉS**

**2016-026-6**

**Víziközlekedési baleset**

**„Mercur 304” tolóhajó 6 darab bárkával**

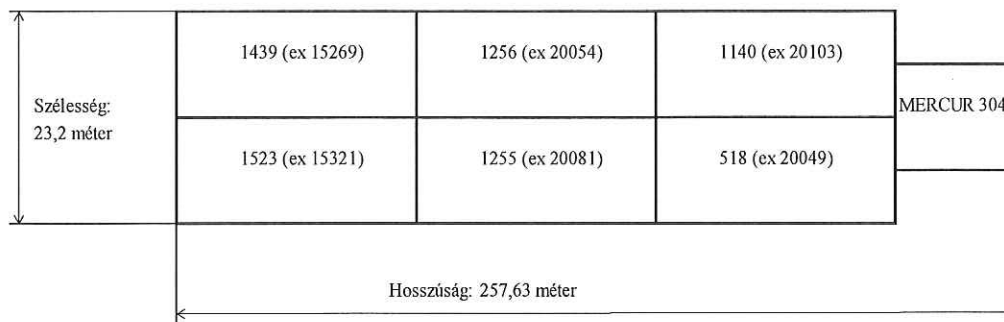
A tolatmány két oszlopos, oszloponként egymás mögött összecsatolt három-három bárka elrendezésű volt. A jobb oldali oszlopban elől az 1439 számú (ex 15269) bárka, középen az 1256 számú (ex 20054) bárka, hátul az 1140 számú (ex 20103) volt. A bal oldali oszlopban elől az 1523 számú (ex 15321) bárka, középen az 1255 számú (ex 20081) bárka, hátul az 518 számú (ex 20049) bárka helyezkedett el. Ez a bárka lékesedett a baleset során. A karaván mozgatását végző Mercur 304 tolóhajó hátul, középen volt felcsatolva.

**4. ábra: A karaván elrendezése**

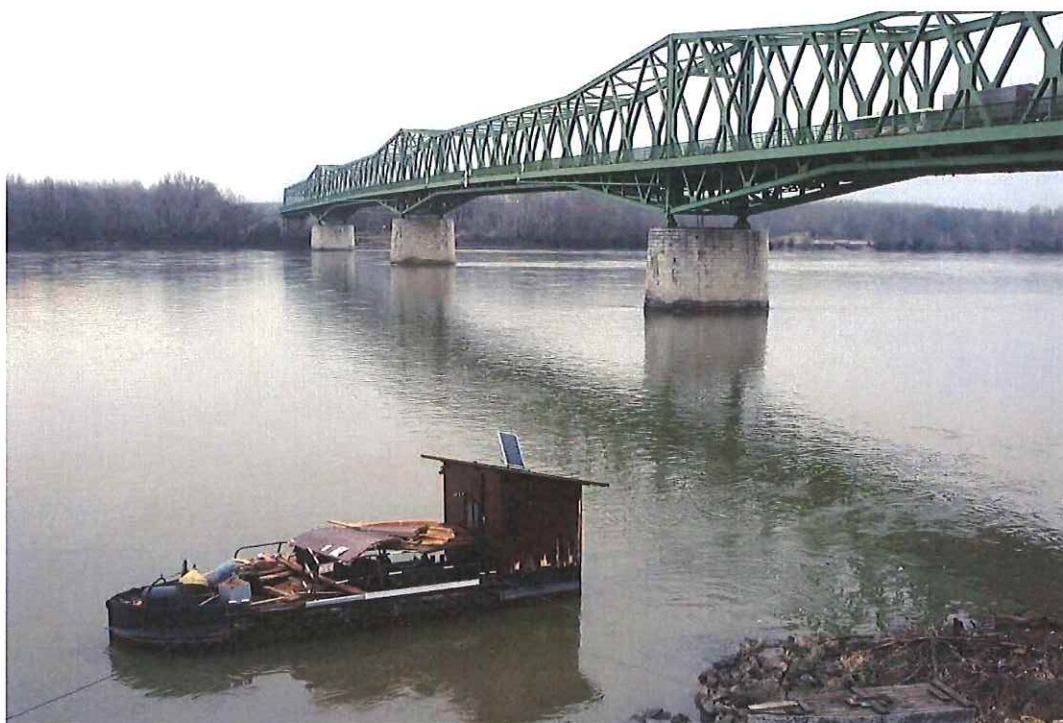
**13. ábra: A dunaföldvári Beszédes József híd, előtérben az U-10375-30 úszómű**
