NEMZETI FEJLESZTÉSI
MINISZTERIUM
KÖZLEKEDÉSBIZTONSÁGI
SZERVEZET

ZÁRÓJELENTÉS

2016-0363-5
Vasúti baleset / Kisiklás

Fővám tér
2016. március 31.

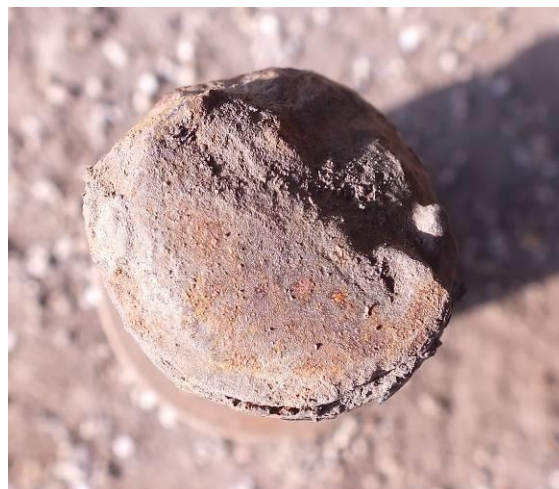
- a betonlemez síkja alatt kevéssel törtek el,
- a törési felület rozsdás, kopott, több csavarnál is kb. felerészben vízszintes, felerészben ferde,
- változó mértékben az alátétlemez magasságában is megkopottak.

A sínleerősítés két csavarja az ívben haladó jármű esetén keletkező terelőerőt a 17. ábra szerint kapja meg.
