ZÁRÓJELENTÉS

2016-037-4

légiközlekedési baleset

Cessna FA152

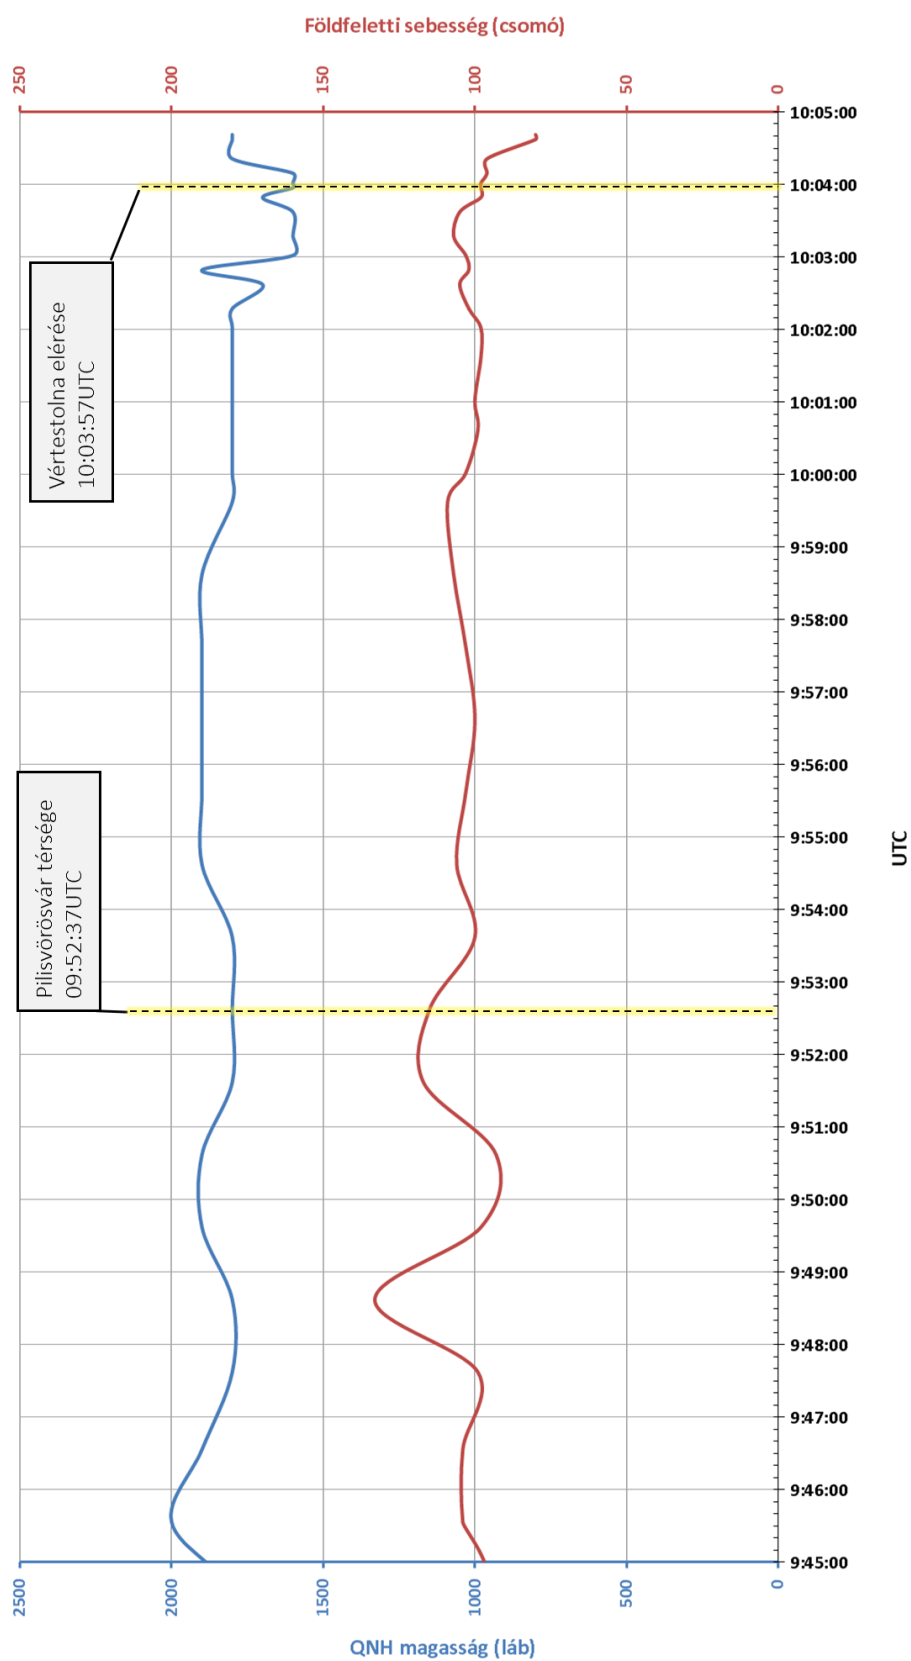
1. számú melléklet:

A radar adatok alapján a baleset bekövetkezése előtti 2 percben a légi jármű repülési magassága 1800 lábról többször, 1900-1600 láb között, valamint sebessége és repülési iránya is többször változott (1. számú melléklet).

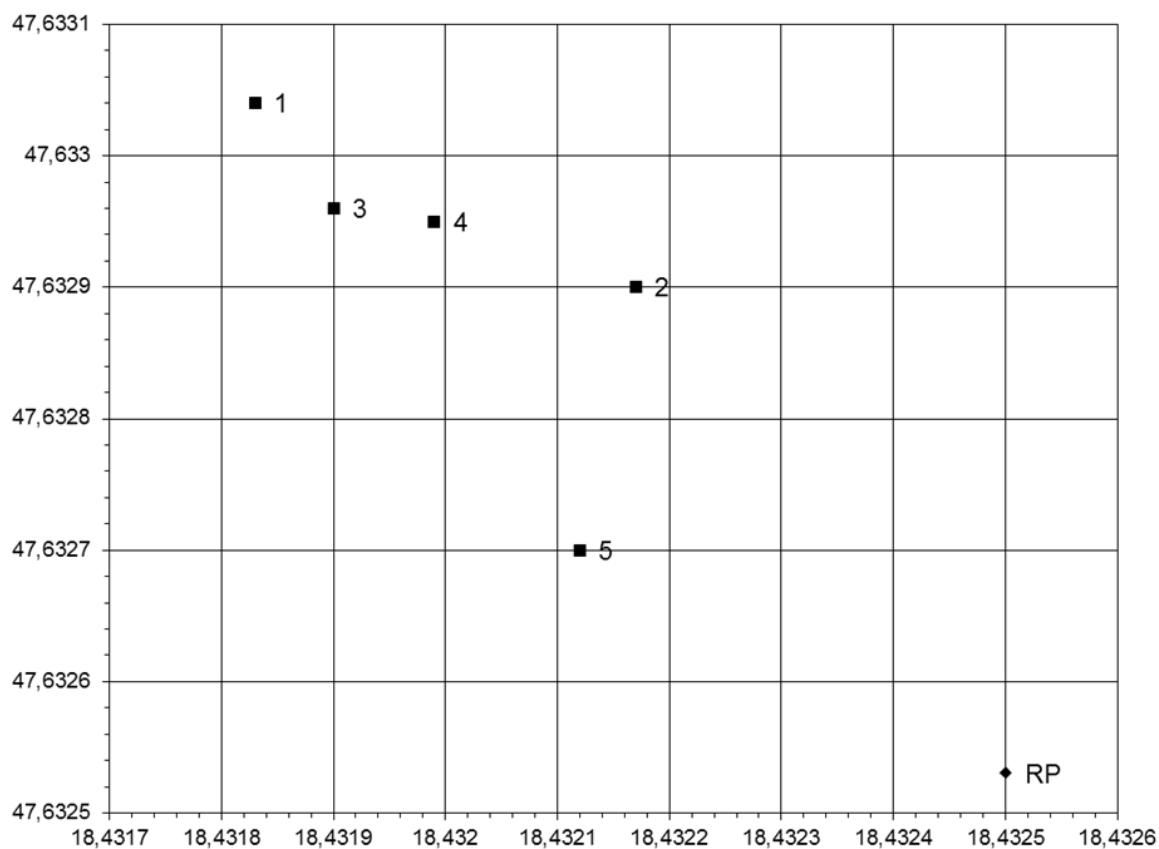
2. számú melléklet:

S.sz	Megnevezés	Hosszúság	Szélesség	Távolság (m)	Irány (fok)
RP	Első ütközés a fákkal	47,63253	18,4325	-	-
1	Légijármű roncsa	47,63304	18,43183	75,74050318	311,0862592
2	Légcsavar	47,6329	18,43217	48,00208934	322,0894117
3	Farokrész	47,63296	18,4319	65,63253457	309,3820234
4	Bal szárnyvég	47,63295	18,43199	60,34560772	313,3268547
5	Bal csűrőlap	47,6327	18,43212	34,17818737	297,1284009
