NEMZETI FEJLESZTÉSI
MINISZTERIUM
KÖZLEKEDÉSBIZTONSÁGI
SZERVEZET

ZÁRÓJELENTÉS

2016-0499-5
Vasúti baleset / Kisiklás

Bécsi út
2016. május 7.

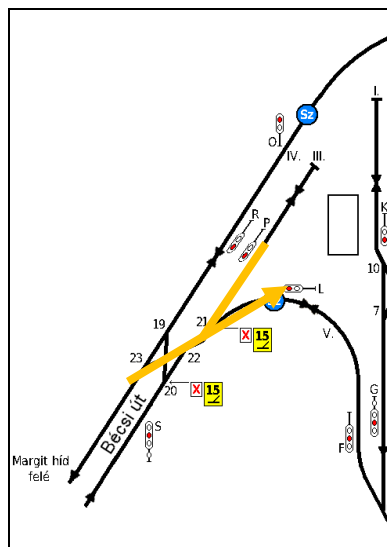
A 19-es vonalon közlekedő 2203 psz. villamost a Bécsi úti végállomáson szolgálatot teljesítő tabulátorkezelő az ún. Dozátor vágány helyett az ún. Csonka vágányra járatta be. Ennek a villamosnak az 1-es vonalon keresztül kocsiszínbe kellett volna közlekednie, ami a Csonkavágányról nem lehetséges, ezért a villamos megérkezését követően a tabulátorkezelő telefonon megbeszélte a villamos vezetőjével, hogy a 21-22-23; 23-22-21 sz. váltókon keresztül át fogja állítani a Dozátor vágányra, ahonnan folytathatja útját a kocsiszínbe.

3. ábra: A villamos tervezett vágányútja
