ZÁRÓJELENTÉS

DAHRER (Morane-Sauliner) MS893E, HA-SUT
Sármellék (Hévíz-Balaton) repülőtér (LHSM), 2016. november 15.

repülőesemény
2016-0505-4

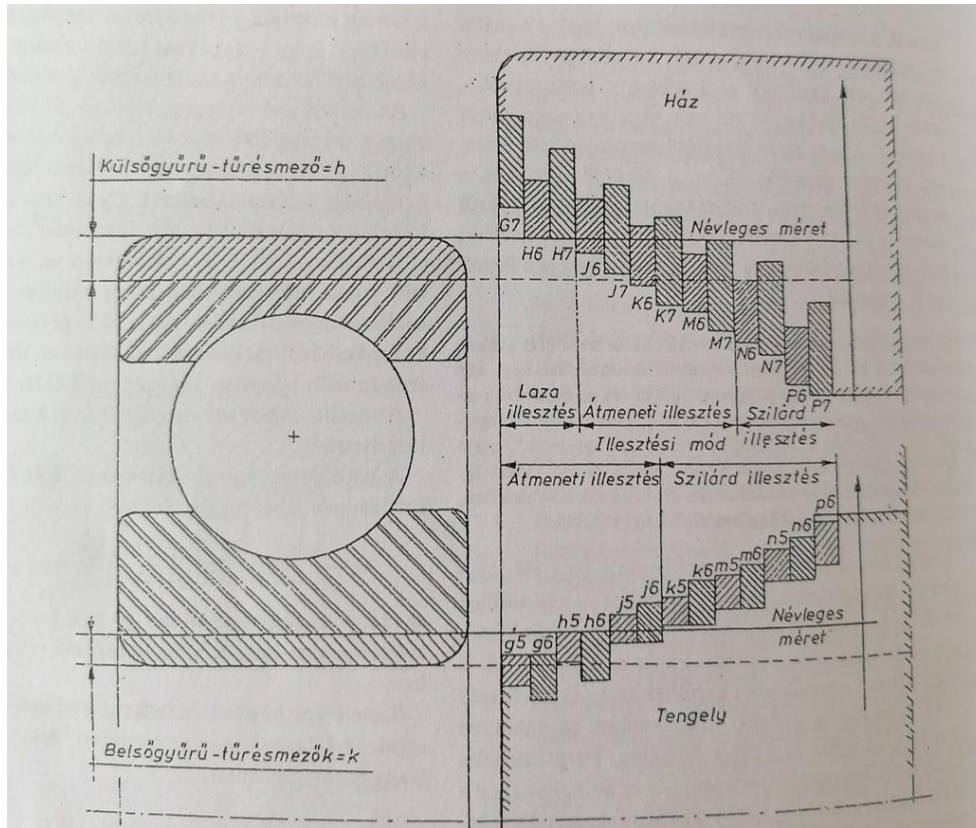
átmérő alá estek. A Vb a fentiekhez kapcsolódóan megjegyzi, hogy a csapágyak illesztése során $-13\ \mu\text{m}$ eltérést (h6 tűrés minőség) engednek meg a szakirodalom előírásai² a tengely névleges 20 mm átmérőjéhez képest.

Annak ellenére, hogy szoros összefüggésben nem áll az események lefolyásával, a leírt megállapítások alapján mind a csapágyak külső, mind a belső gyűrűinek illeszkedése kifogásolható volt.

8. ábra: A gördülőcsapágyakhoz használatos leggyakoribb illesztések?
