INNOVÁCIÓS ÉS TECHNOLÓGIAI
MINISZTERIUM
KÖZLEKEDÉSBIZTONSÁGI
SZERVEZET

ZÁRÓJELENTÉS

2016-071-4

ATR 72-200

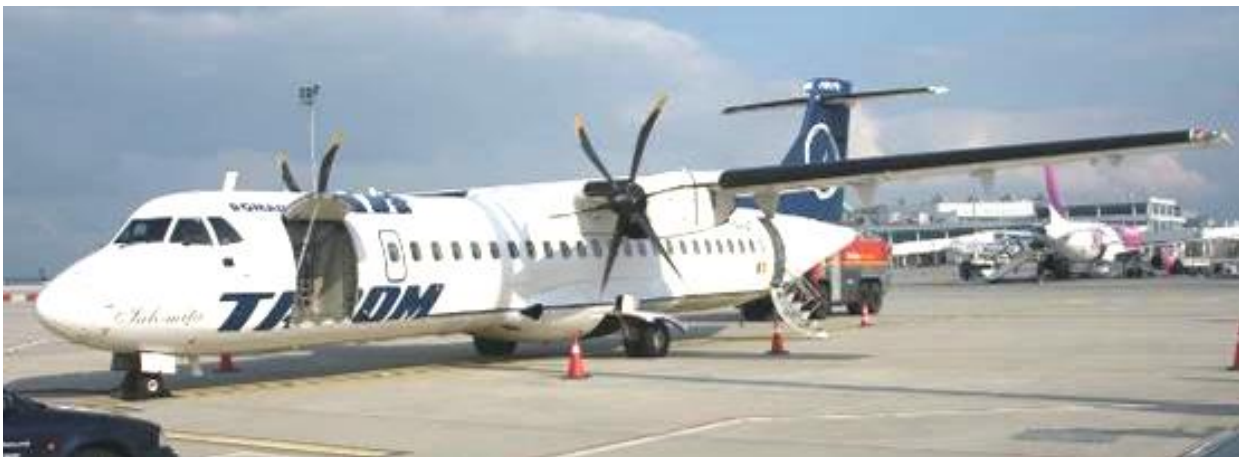
1. ábra Az érintett repülőgép az utasok kiszállása után a 220-as állóhelyen

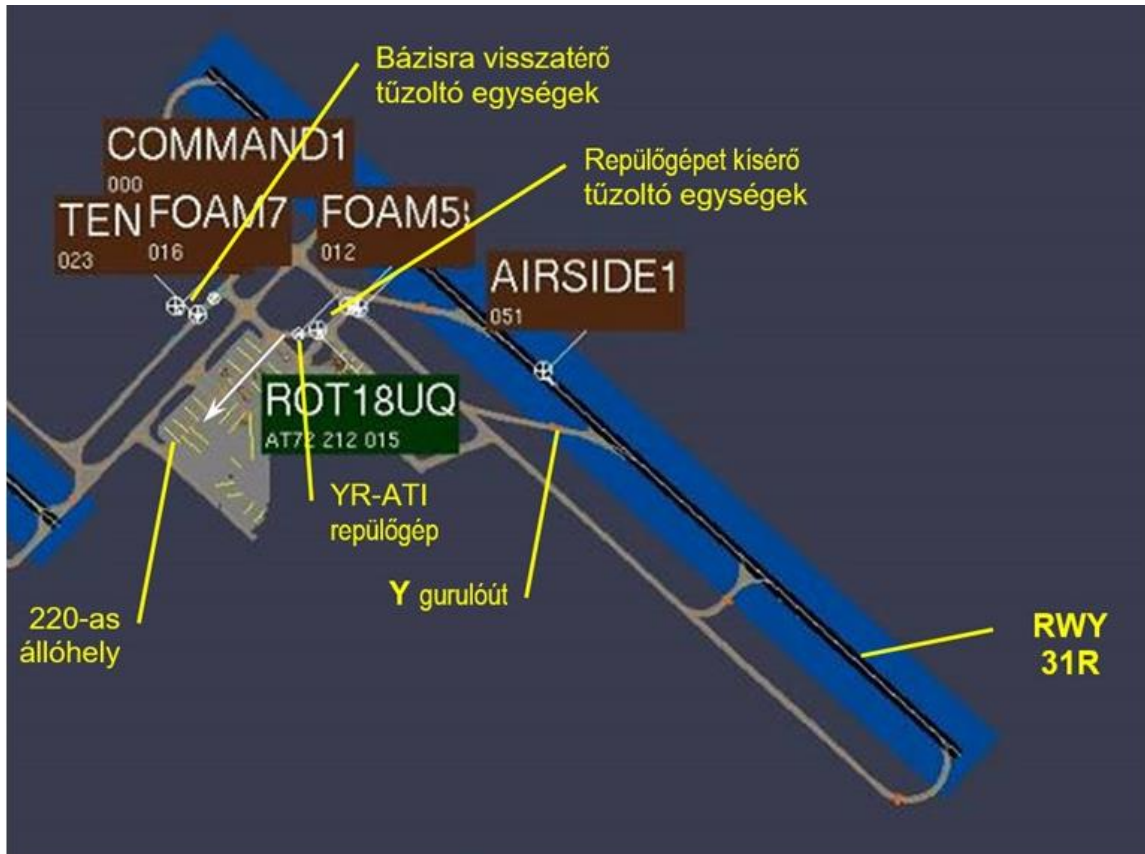
4. ábra A repülőgép leszállás után tűzoltók kíséretében a 220-as állóhelyre gurul

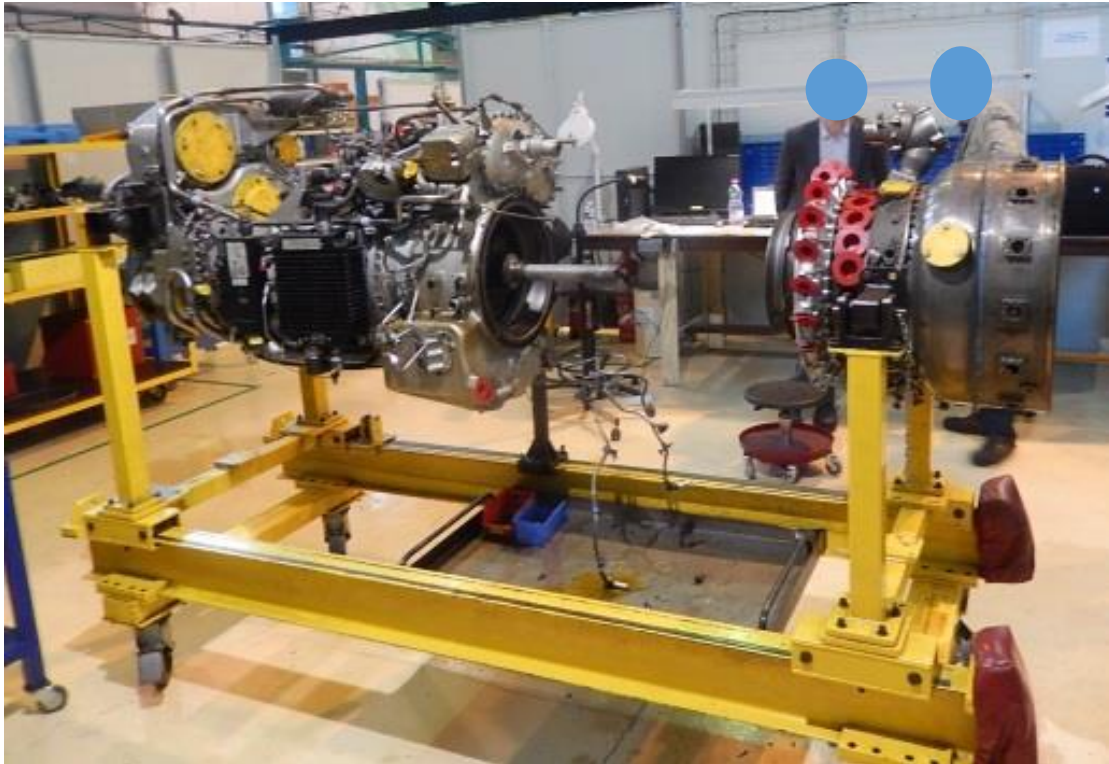
13. ábra A hajtómű szétszerelése a Vector Aerospace France párizsi üzemében

A repülőgépről leszerelt hajtóművet Párizsban a karbantartására szerződött Vector Aerospace France (VAF) üzemében a magyar, a francia és a román balesetvizsgáló szervezetek, az üzemeltető, a gyártó és az érintett biztosítótársaság képviselőinek jelenlétében 2016. április 5-én és 6-án vizsgálták meg, és szerelték szét.

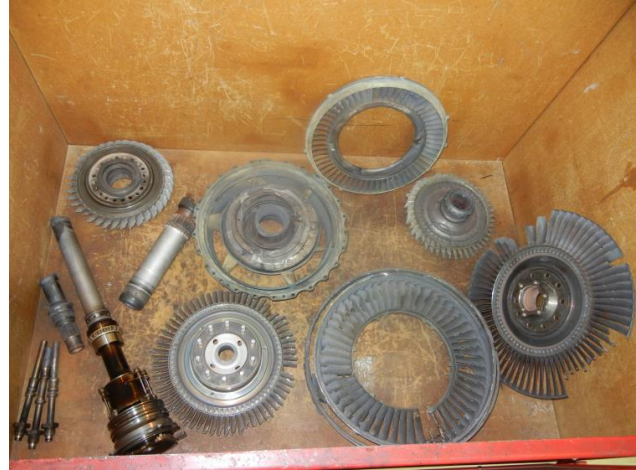
A hajtómű párizsi szétszerelését követően részletesebb vizsgálat céljából a Pratt & Whitney Canada (PWC) laboratóriumába kerültek az alábbi alkatrészek:

- munkaturbina álló- és forgórészei
- munkaturbina tengelye
- 6-os – 7-es csapágyak közös háza a hozzá vezető három olajcsővel
- kis- és nagy nyomású turbinák forgórészei
- kisnyomású turbina tengelye

18. ábra PWC-hez került alkatrészek (VAF)
