ZÁRÓJELENTÉS

2016-082-4

légiközlekedési baleset

Tecnam P2002 JF

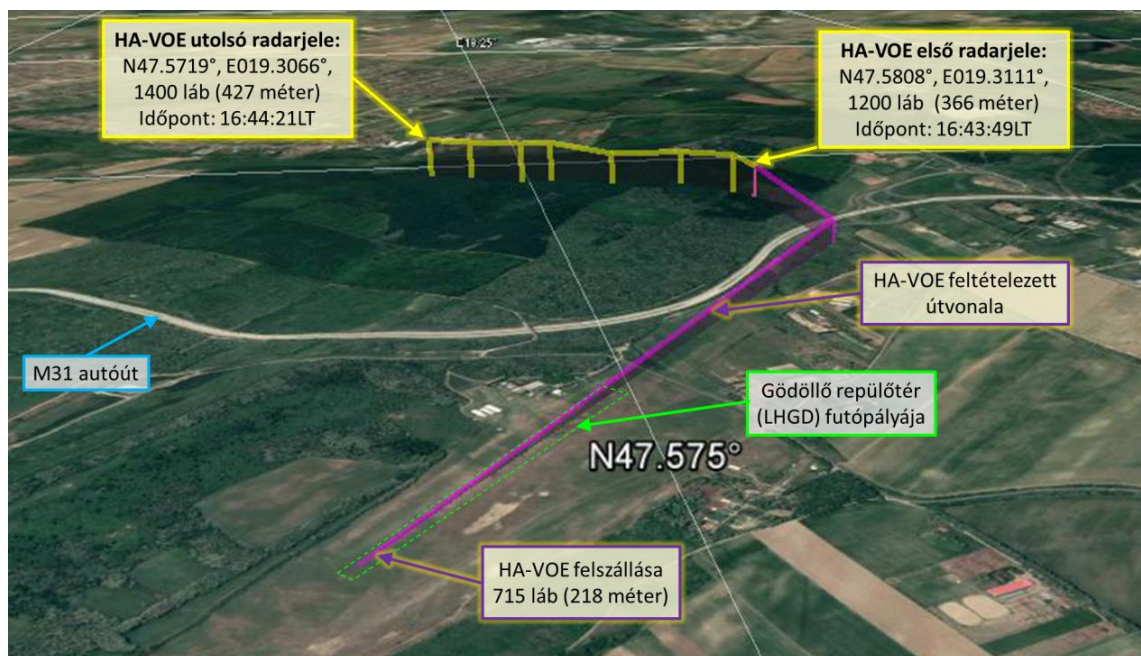
3. ábra: a HA-VOE légi jármű radar által rögzített repülési pályája (térkép forrása: Google Earth)

A gödöllői repülőtér (LHGR) 31-es pályájáról történő felszállást követően a légi jármű transzponder jele az illetékes légiforgalmi szolgálat radarképernyőjén 16:43:49-kor megjelent, majd 32 másodperc múlva, 16:44:21-kor eltűnt. Ekkor a repülési magasság 1400 láb (427 méter) volt (3. ábra).

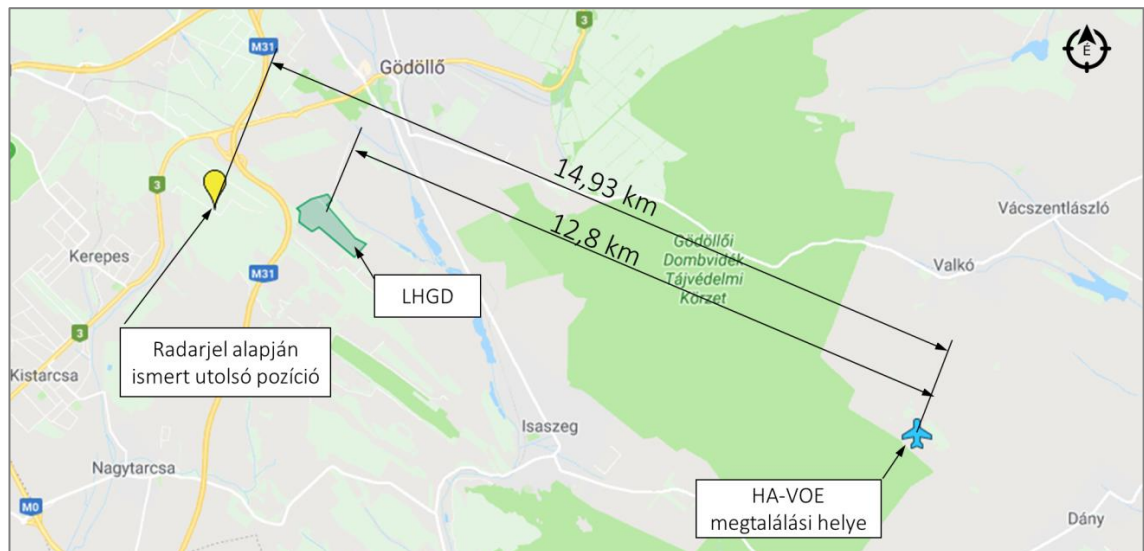
4. ábra: az utolsó radarjel pozíciója és a roncs helye

A kutató-mentő egységek 2016. március 26-án, reggel hét óra körül azonosították a keresett légi jármű roncsát. A baleset helyszíne 107 fokban és körülbelül 15 km-re volt az utolsó rögzített radarjeltől, körülbelül 13 km-re Gödöllő repülőtértől (4. ábra).

A roncs vizsgálata alapján a becsapódáskor a repülőgép orral lefelé, meredek szögben, enyhén bal bedöntéssel érte el a talajt.

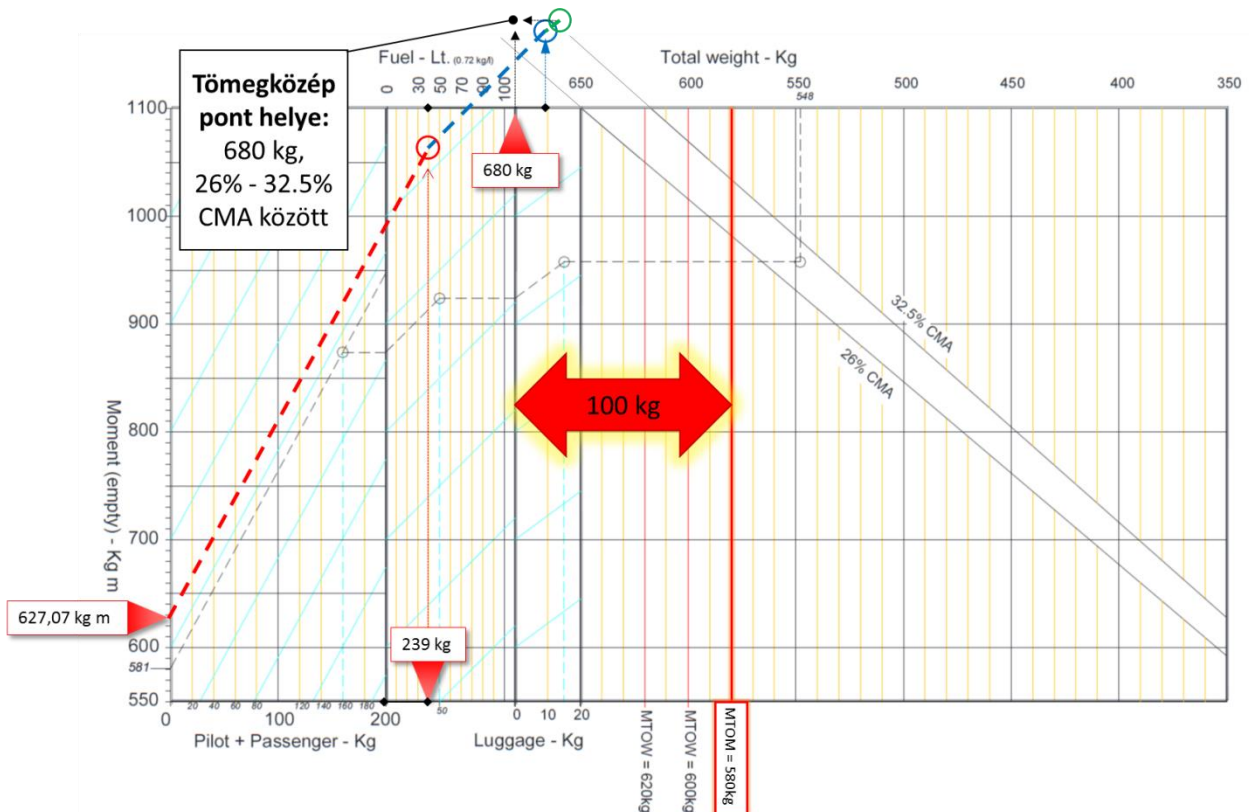
9. ábra: a HA-VOE balesetkori tömeg és tömegközéppont számítása

A Vb a baleset idején meglévő tömegközéppont meghatározása érdekében a HA-VOE légijármű légiüzemeltetési utasítása szerint elvégezte a tömegközéppont számítását (9. ábra). A számítás eredményéből látható, hogy a baleset időpontjában a tömegközéppont eloszlása az előírt határértékek között volt, a repülési tömeg körülbelül 100 kg-mal haladta meg a maximálisan megengedett felszálló tömeg értéket.

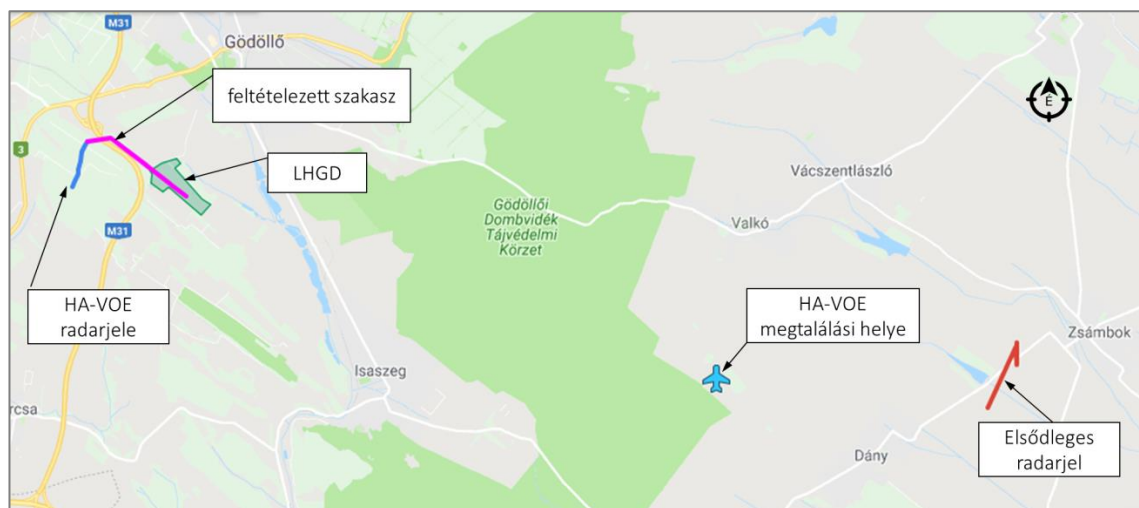
10. ábra: elsődleges és másodlagos radarjelek által rögzített útvonalszakaszok
(térkép forrása: Google Maps)

A rögzített radar adatokban 17:07:45-kor az $\text{É}47^{\circ}31'40''$, $\text{K}019^{\circ}34'39''$ koordinátájú helyen megjelent egy elsődleges radarjel, amely 12 másodpercig volt észlelhető, és az $\text{É}47^{\circ}32'27''$, $\text{K}019^{\circ}35'11''$ koordinátájú helyen szűnt meg. A légi forgalmi szolgáltató radar feldolgozó rendszere az elsődleges radarjelhez 44 csomós földfeletti sebességet adott (10. ábra).

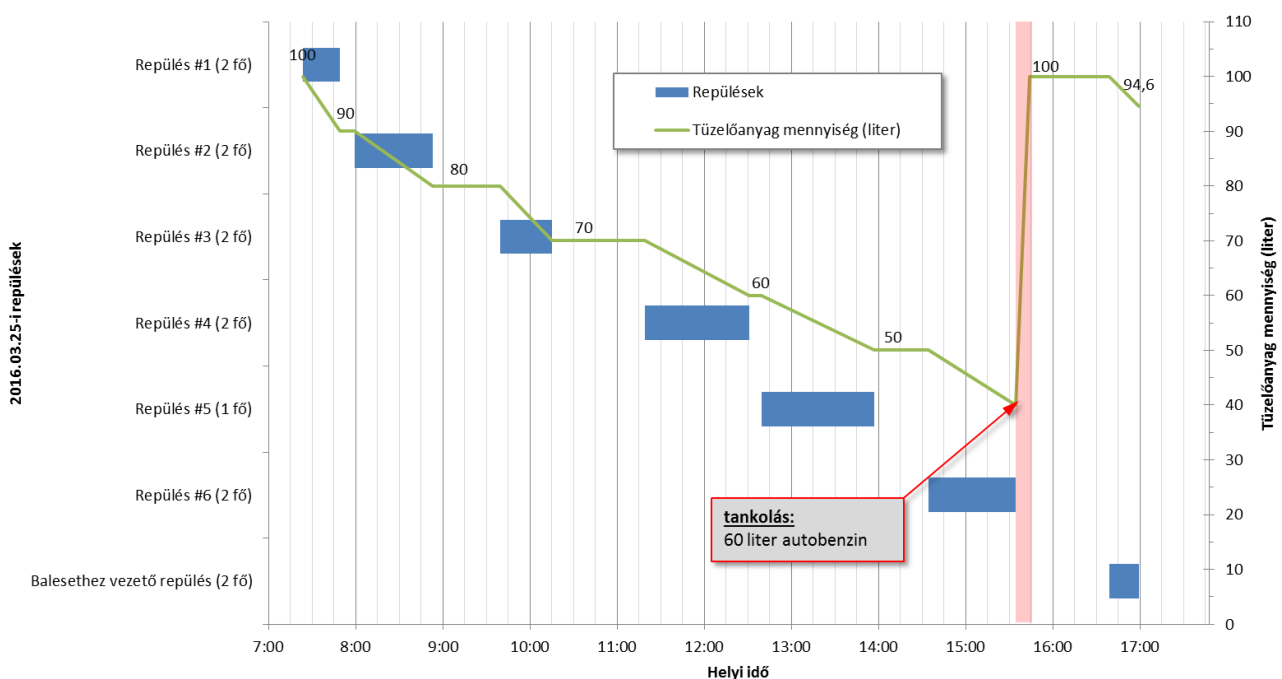
21. ábra: baleset napján a HA-VOE légijármű repülései és tüzelőanyag mennyisége a fedélzeti napló bejegyzési alapján

A Vb információi szerint a Szervezet a balesetben érintett légijárművet elsődlegesen képzésre használta. A 2016. évben végzett helyszíni szemlék során a Vb-t a Szervezet dolgozói arról tájékoztatták, hogy amennyiben az adott napra nincs több foglalás egy repülőgépre, akkor teljesen teletöltik tüzelőanyaggal légijárműveik tüzelőanyag tartályait. Ezt az eljárást megerősítik a szakmai vizsgálat során beszerzett – a Szervezetnél alkalmazott – tankolási jegyzőkönyvek és a légijárművek fedélzeti napló bejegyzései is. Ezen adatokat felhasználva a Vb rekonstruálta a balesetet közvetlenül megelőző repüléseket, amelyek repült idejét és a tüzelőanyag mennyiségét a 21. ábra tartalmazza. Az ábrából látható, hogy a baleset napján a tervezett első repülés előtt a tüzelőanyag mennyisége 100 liter volt, majd a tervezett utolsó repülés után ismételten teljesen feltöltötték a légijármű tüzelőanyag tartályait. Később, a balesetben érintett pilóta így kezdte meg repülését (21. ábra – balesethez vezető repülés rész).

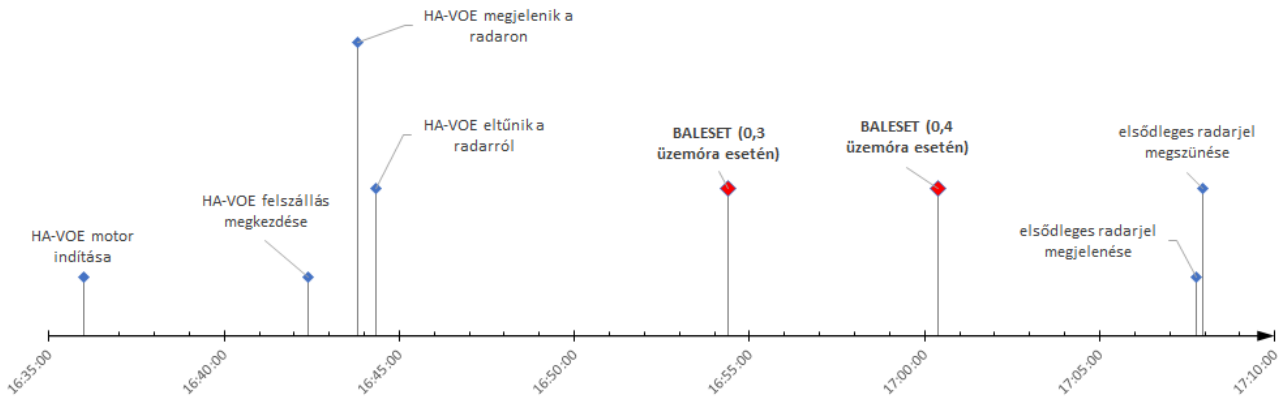
23. ábra: a HA-VOE repülésének idővonala

Az összegyűjtött adatok alapján a Vb kizárja, hogy az 1.11. fejezetben ismertetett 12 másodpercig látható elsődleges radarjel (24. ábra) a HA-VOE légijármű jele volt, mivel az minimum 7 perccel a HA-VOE balesetének időpontja után jelent meg a légiforgalmi szolgálat radarképén (23. ábra).
