NEMZETI FEJLESZTÉSI
MINISZTERIUM
KÖZLEKEDÉSBIZTONSÁGI
SZERVEZET

ZÁRÓJELENTÉS

**2016-898-5
VASÚTI BALESET**

**Újszász állomás
2016. augusztus 14.**

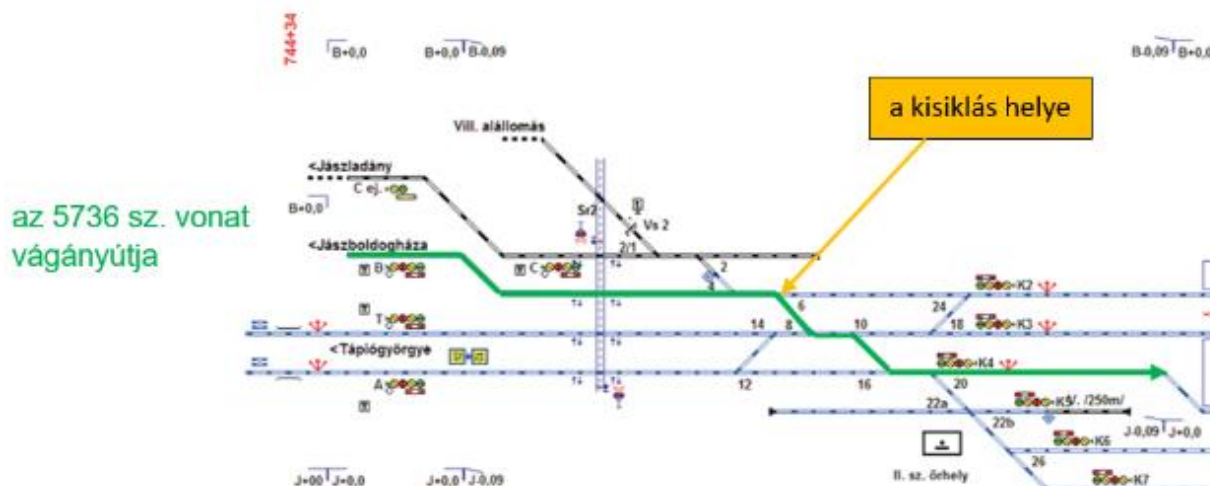
2. ábra: a baleset helye Újszász állomáson

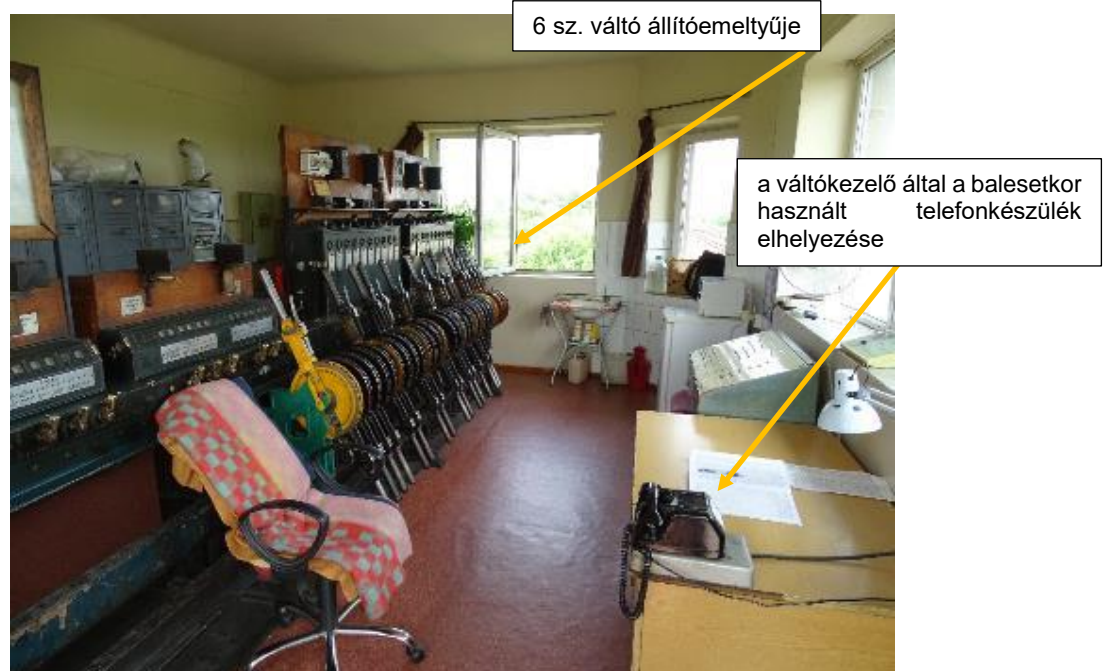
A balesetben érintett 6 sz. váltót a II. sz. állítóközpontból kezelik, vonóvezetékes működtetésű, Soulavy rendszerű állítóművön keresztül, a csúcscsín rögzítése kampózáras szerkezetű, egyenes irányban retesszel van ellátva. A Vb mérése szerint a vonóvezetékpár hossza az állító készülék tengelyétől az állítódob tengelyéig mérve kb. 264 m. A mérés 50 m-es mérőszalaggal történt, a szakaszok kb. 0,1 m pontatlanságú illesztésével.

A forgalmi irodában a vonat által is használt „B” jelű bejárati jelző visszajelentése a baleset napján nem működött később, a 2017.06.06-án tartott próba idején sem működött.

9. ábra: II. állítóközpont belső elrendezése

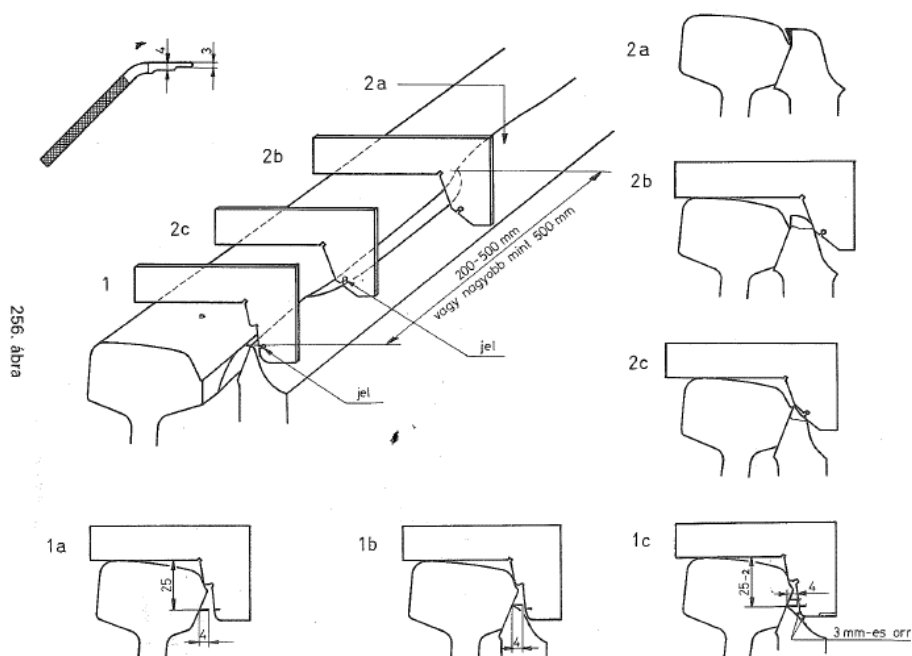
C) IRÁNYELVEK A VÁLTÓK FUTÁSBIZTONSÁGI VIZSGÁLATÁHOZ

A váltók jármű kisiklással szembeni biztonságosságát az egyéb váltóvizsgálati előírásokon túlmenően – az „M–267” r. sz. ellenőrző idomszerrel is vizsgálni kell a 256. ábra figyelembevételével.
