## **ZÁRÓJELENTÉS**

**2016-0968-5**

**Vasúti baleset / Ütközés tárgygal**

**Budapest-Déli pályaudvar  
2016. szeptember 3.**

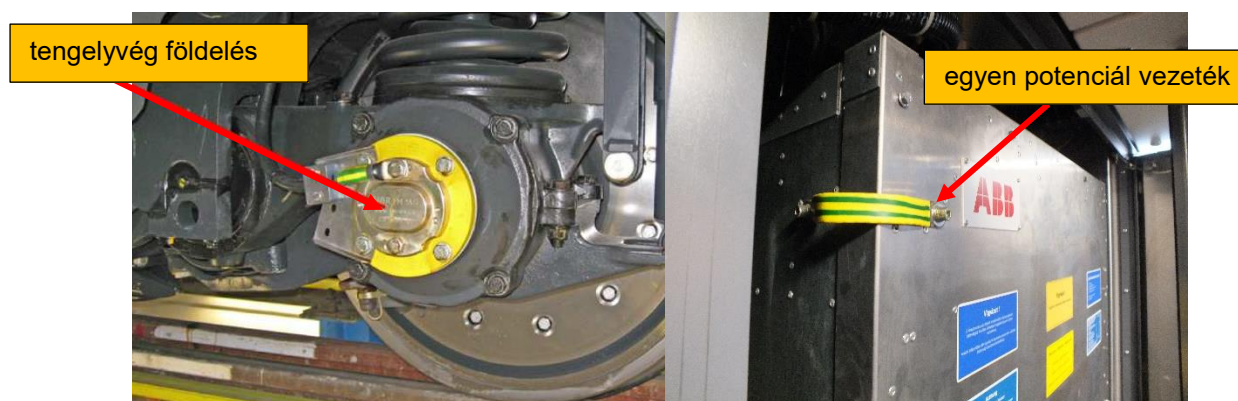
A védő-földelő tekercs választja el egymástól az üzemi földelést és a védőföldelést, amihez szélső kocsinként egy-egy földelő kefe tartozik. A földzárlatérzékelő egység az áramirányítóba van beépítve. A földelőtekercselés inductivitása az áram függvényében nem lineáris, ezáltal az üzemi áramok a földelő kefe irányába folynak és megakadályozzák a test potenciál megemelkedését. A vezetőállásról nyitható készülék szekrények fém részei egyenpotenciálra vannak hozva.

8. ábra: földelőkefe a kerékpártengelyvégen, vezetőállásról nyitható készülékszekrények

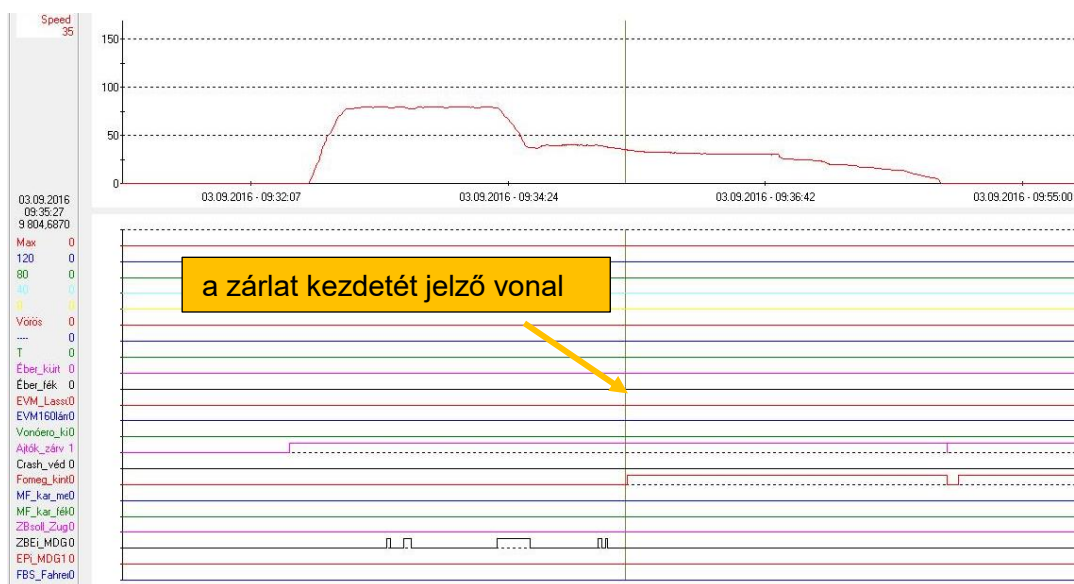
A motorvonaton a DEUTA KWR 21 típusú sebességmérő és regisztráló berendezés, valamint MFB üzemelt. A berendezések a baleset idején és azt megelőzően megfelelően működtek, adataik alkalmasak voltak a kiértékelésre.

10. ábra: a 1415 038-6 psz. motorvonat menetregisztrátum részlet

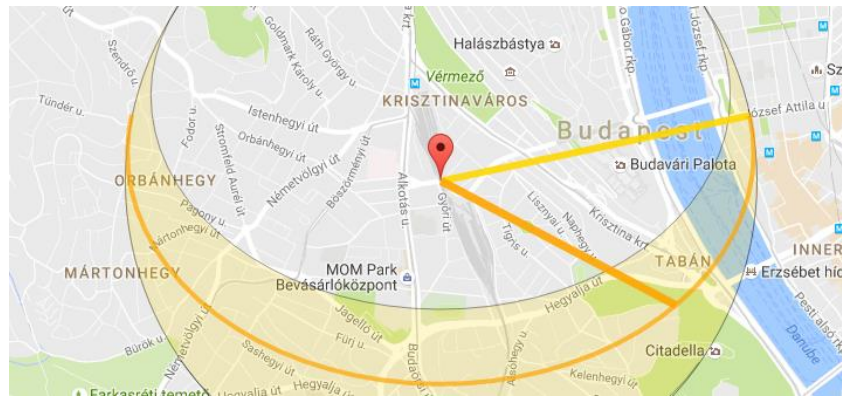
Az esemény időpontjában az évszaknak megfelelő, száraz, nyárias időjárás uralkodott. A baleset időpontjában a hőmérséklet értéke körülbelül +25 °C volt, a villamos ív könnyebb kialakulását nedvesség, vagy nagyfokú páratartalom nem segítette elő.

11. ábra: a nap állása a baleset időpontjában. (<http://suncalc.net>)

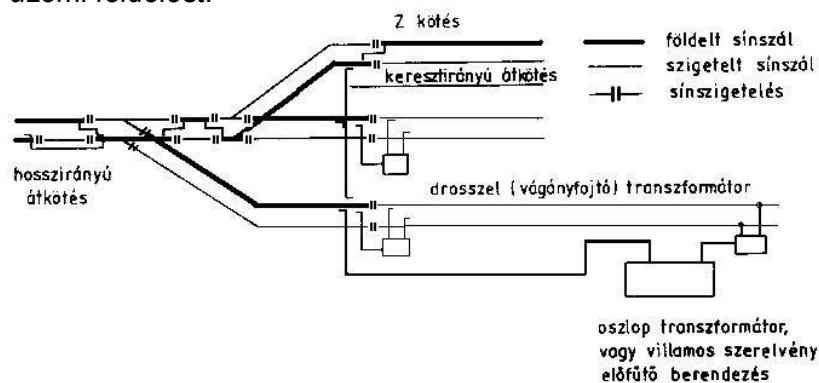
Üzemi földelés

Egysínszálás szigetelésű önműködő térbiztosító berendezéssel felszerelt vonalakon, továbbá egysínszálás váltó és vágányfoglaltságot jelző biztosítóberendezésekkel felszerelt állomásokon a vágányoknak váltakozva csak az egyik sínszála szolgál a villamos vontatás üzemi földeléséül. A másik elszigetelt sínszál a biztosítóberendezés működtetéséhez szükséges áramot vezeti. A vágányok nem szigetelt sínszállai egymással Z alakú kötésekkel vannak összekötve. Kétsínszálás önműködő térbiztosító berendezésekkel, továbbá a két sínszálás szigetelésű váltó- és vágányfoglaltságot jelző biztosítóberendezésekkel felszerelt állomásokon - tekintettel a mindkét sínszál szigetelt állapotára - az üzemi földelés a szigetelt sínszállak közé kapcsolt kiegyenlítő vágányfajtó transzformátor középkivezetéséhez fémes csatlakozással van kapcsolva.

Az új rendszerű – sínáramköröket nem használó – biztosítóberendezés esetében minden sínszál azaz a teljes vágányhálózat villamosan egybefüggően alkotja az üzemi földelést.

**Az üzemi földelés részeinek megbontása üzemben lévő felsővezeték mellett, előzetes villamos kiváltás vagy feszültségmentesítés nélkül veszélyes, ezért TILOS!**
