ZÁRÓJELENTÉS

2016-1105-5 VASÚTI BALESET

Nagydorog és Vajta állomások között

**8305 sz. vonat
2016. október 5.**

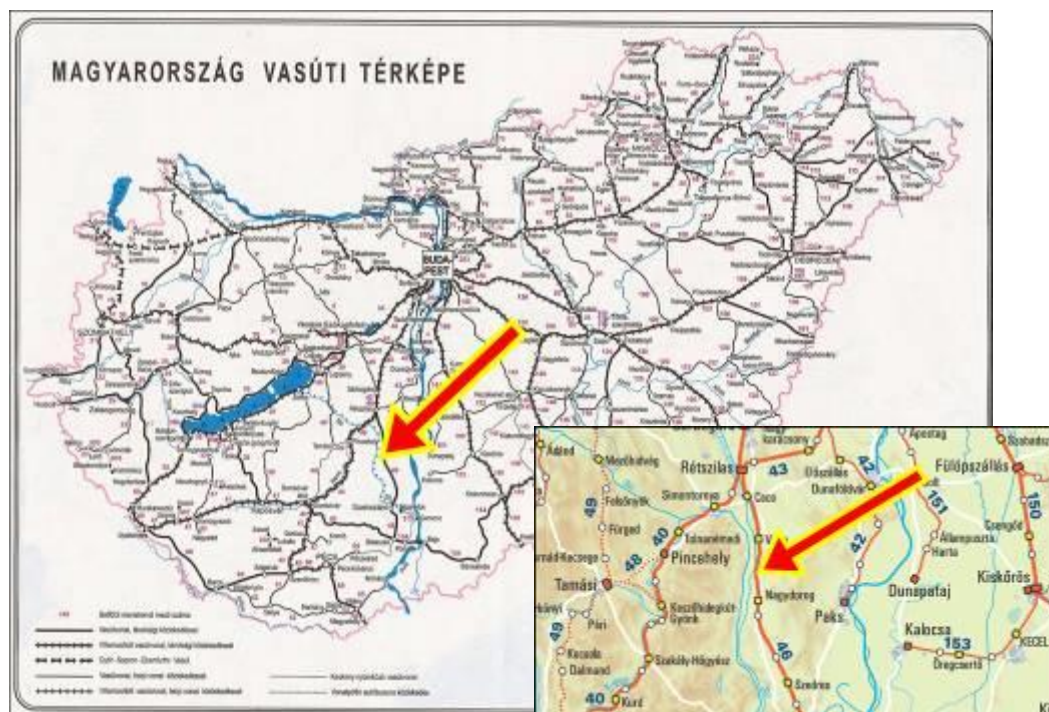
1. ábra: Az eset helye

46 sz. vasútvonal – A 172+34 sz. szelvényben lévő nem biztosított közút-vasút szintbeli keresztezés Nagydorog és Vajta állomások között.

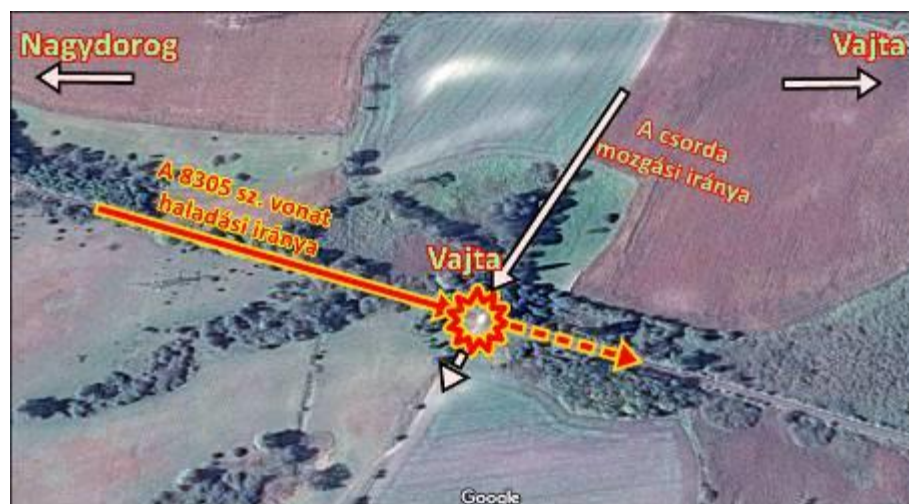
2. ábra: Az eset helye (Kép: Google Earth)

Bikács község térségében, a 172+34 sz. szelvényben lévő nem biztosított közútvasút szintbeli kereszteződéshez közeledve a mozdony vezetője arra lett figyelmes, hogy az átjárón egy mezőgazdasági vontató egy élőállatokkal rakott pótkocsit vontatva áthalad, s a járműszerelvényt több szarvasmarha is követi.

A vonat odaérkezéséig a jármű a vasúti átjárót elhagyta, azonban az állatcsorda nem, a 8305 sz. vonat a csordába hajtott, s több állatot elgázolt.

Az ütközés következtében a 8305 sz. vonat egy forgóvázal kisklott.
