**ZÁRÓJELENTÉS**

**2016-128-6**

**VÍZIKÖZLEKEDÉSI BALESET**

**„Murgtal” ms szárazáru-szállító hajó / „DIT Tank 58” bárka**  
**04020610 / DBa-2488-SK**

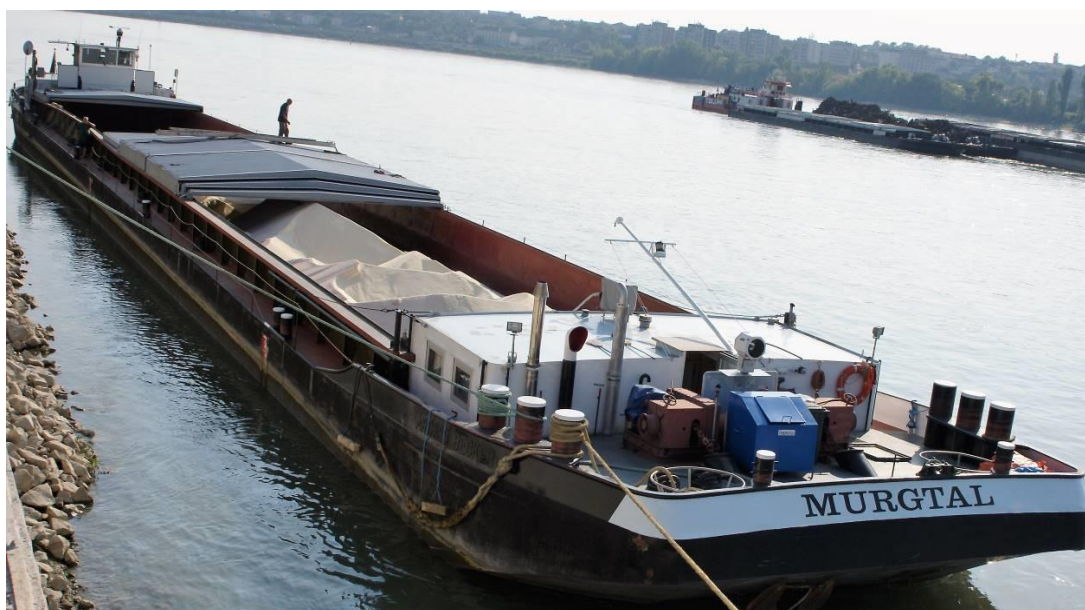
1. ábra: a „Murgtal” önjáró szárazáru-szállító hajó (forrás: internet)

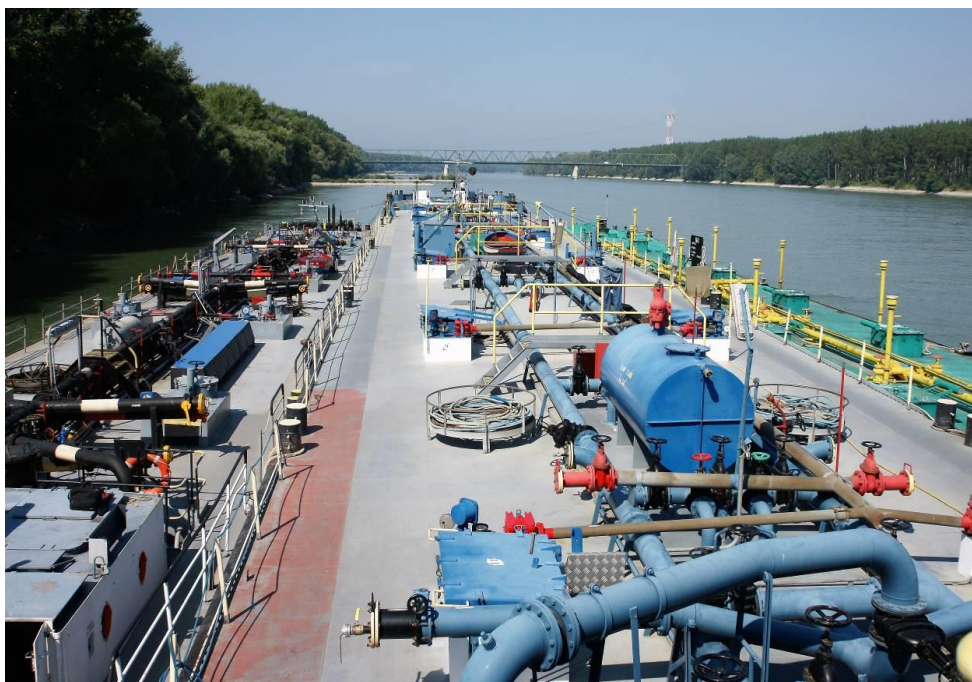
5. ábra: A „Rhein Carrier” ms (középen) és kötélke. Bal oldalán, a „DIT Tank 58” , jobb oldalán az „M2” bárkák a baleset után, összecsatolva
