## **ZÁRÓJELENTÉS**

**2016-1362-5**

**Vasúti baleset / Vonatok ütközése**

**Budapest, M2 metróvonal**

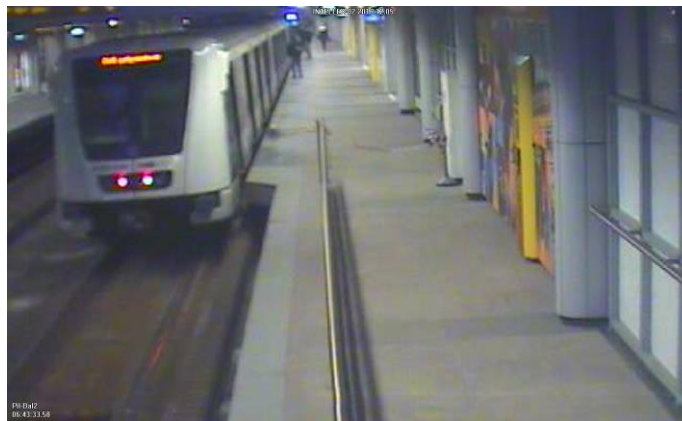
11. ábra: A Pillangó utca állomás egyik kamerájának képe

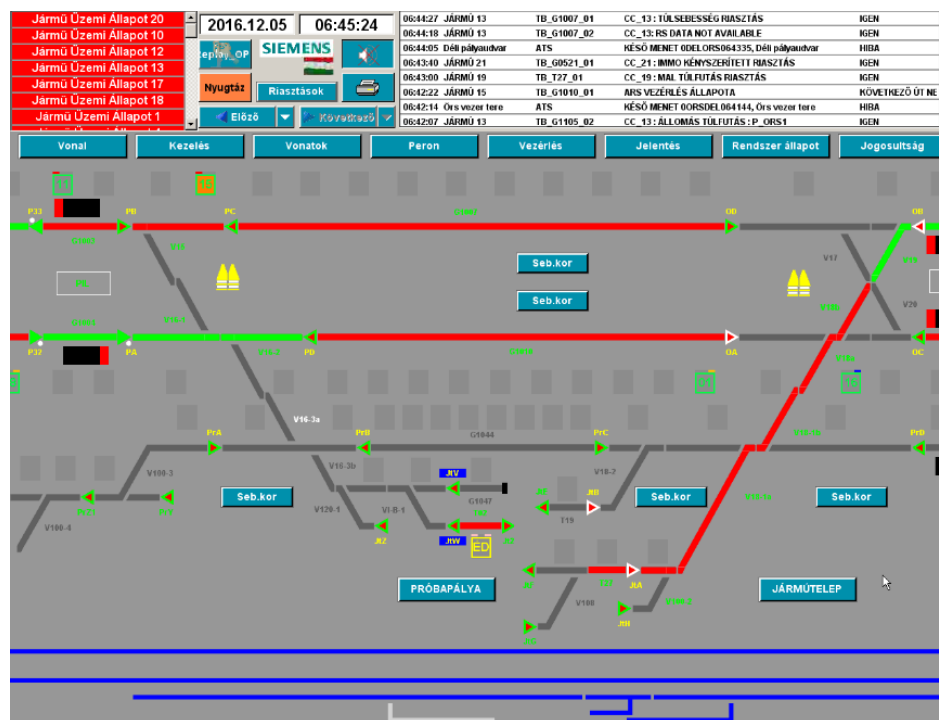
12. ábra: Az ATS rögzített monitorképe az Őrs vezér tere – Pillangó utca szakaszról, közvetlenül az ütközés bekövetkezése előtt

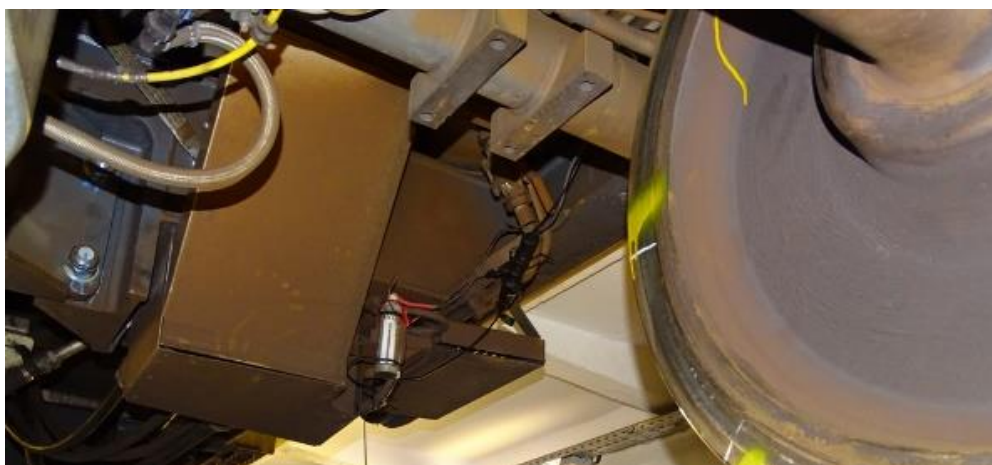
13. ábra Csőkamera elhelyezése a forgóvázon

- kiolvasó laptop az érintett szerelvény valamennyi PCE egységére csatlakoztatva
- GPS vevőegység a haladási sebesség folyamatos ellenőrzésére
- csőkamera és világítás a kerekek gördülésének vizsgálatára,
- rendőrségi telepített sebességmérő műszer

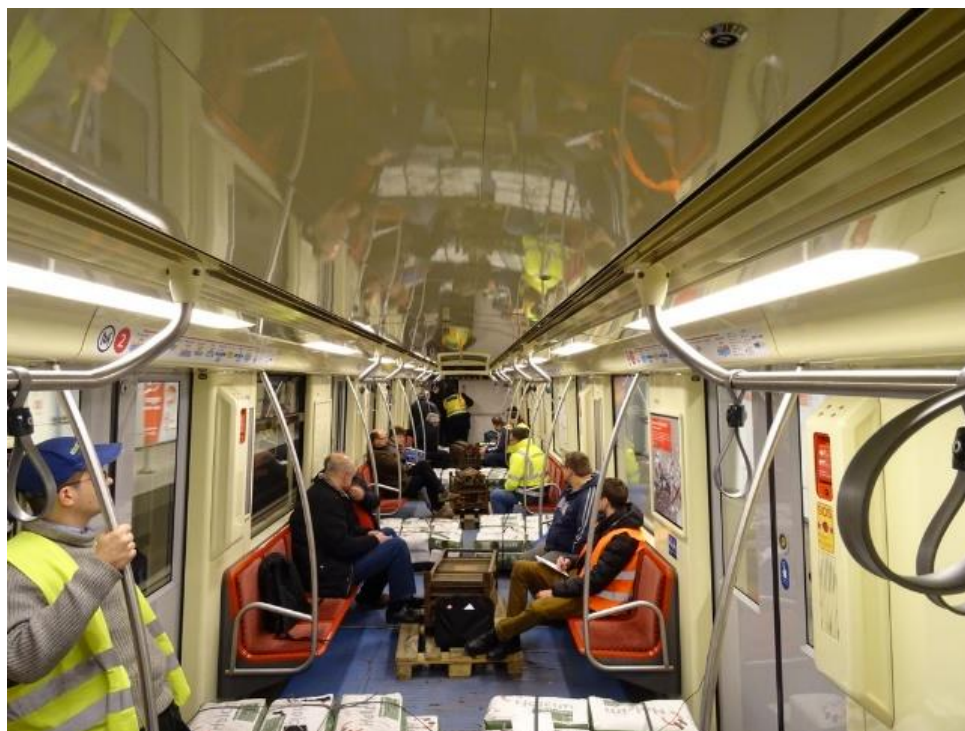
**14. ábra: A műterhelés elhelyezése a szerelvényen**

A balesetkorhoz leginkább hasonló állapotok elérése érdekében a Vb és a BKV Zrt. a videó felvételek alapján megállapította a K15 sz. vonat terhelését, majd a próbán használt szerelvényekre ennek megfelelő (kb. 23 tonna) műterhelést (cement, homok) helyeztek el a szerelvényben.
