## **ZÁRÓJELENTÉS**

**2016-157-6**

**Nagyon súlyos víziközlekedési baleset**

**Duna folyó 1480,22 fkm, Baja, Türr István híd  
2016. november 22.**

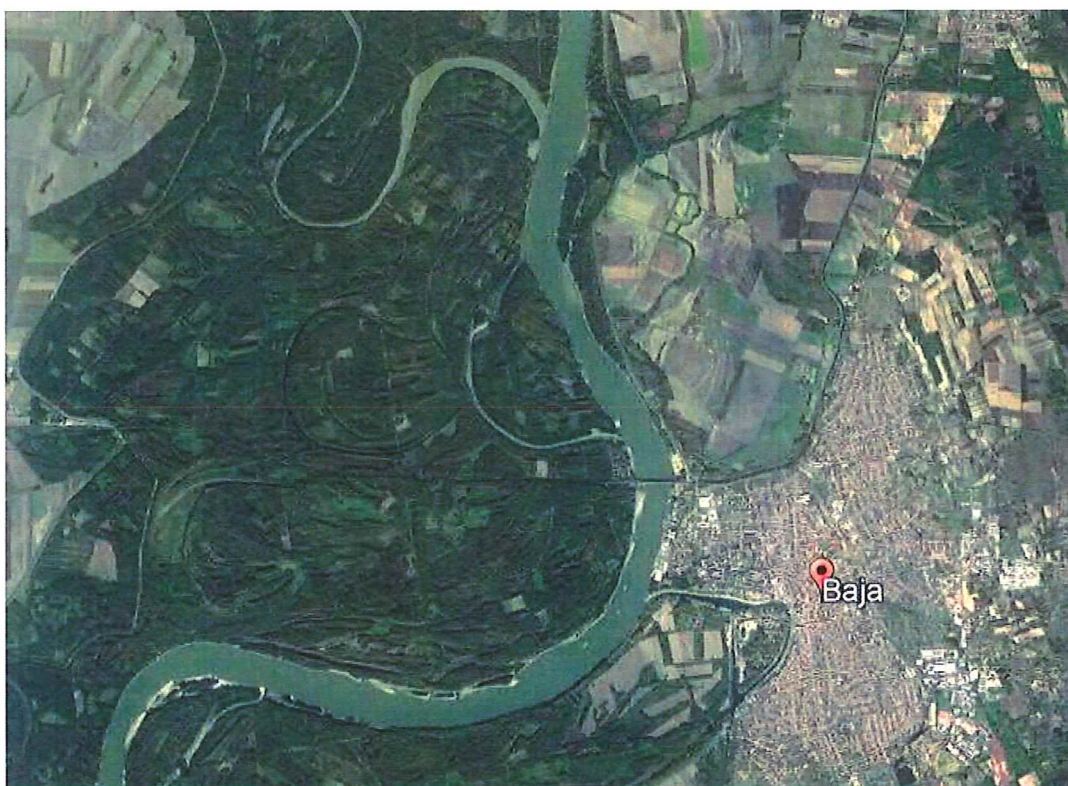
15. ábra: A baleset környezetének domborzati képe (Térkép: Google Earth)

Folyásirányban lefelé nézve a híd egy jobbra ívelő kanyarulatban van, emiatt a sodorvonal\* szorosan a bal part mellé került. A kanyarulati ív miatt a hegymenő és a völgymenő hajókaravánok hossz tengelye szöget zár be a sodorvonal érintőjével, ezért folyamatosan számolni kell az oldalirányú elsodródás veszélyével. Az áramlás a hajókat, hajókaravánokat a bal part felé téríti el. Az áramlási viszonyok miatt a híd mindkét irányból történő megközelítése különös figyelmet és körültekintést igényel.

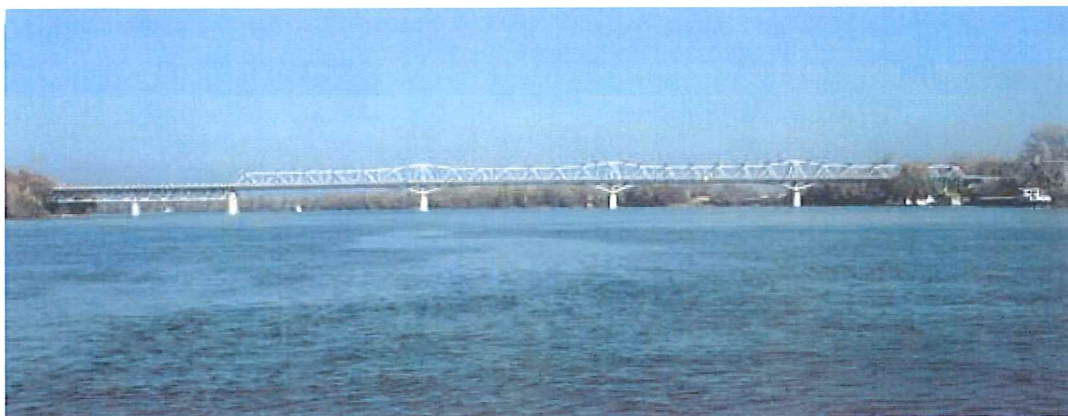
**16. ábra: A bajai Türr István híd hegymeneti irányú nézeti képe**

A híd egy négynyílású mederhídból és egy háromnyílású ártéri hídból áll. A híd szerkezetét összesen 6 pillér támasztja alá. A pillérek közül a bal parttól számított I. és II. pillérek között van a hegymenő, a II. és III. pillérek között van a völgymenő hajók számára a hajóút kijelölve. A kijelölt hídnyílások egyirányúak, az ellentétes irányú forgalom tilos.

A mederhíd pilléreinek távolsága körülbelül 103 méter, a hajóút szélessége a pillérek között 60,0 méter. A hajózható magasság LNHV-nál (805 centiméter a bajai vízmércén) hegymenő hajók számára 8,71 méter, völgymenő hajók számára 8,40 méter.

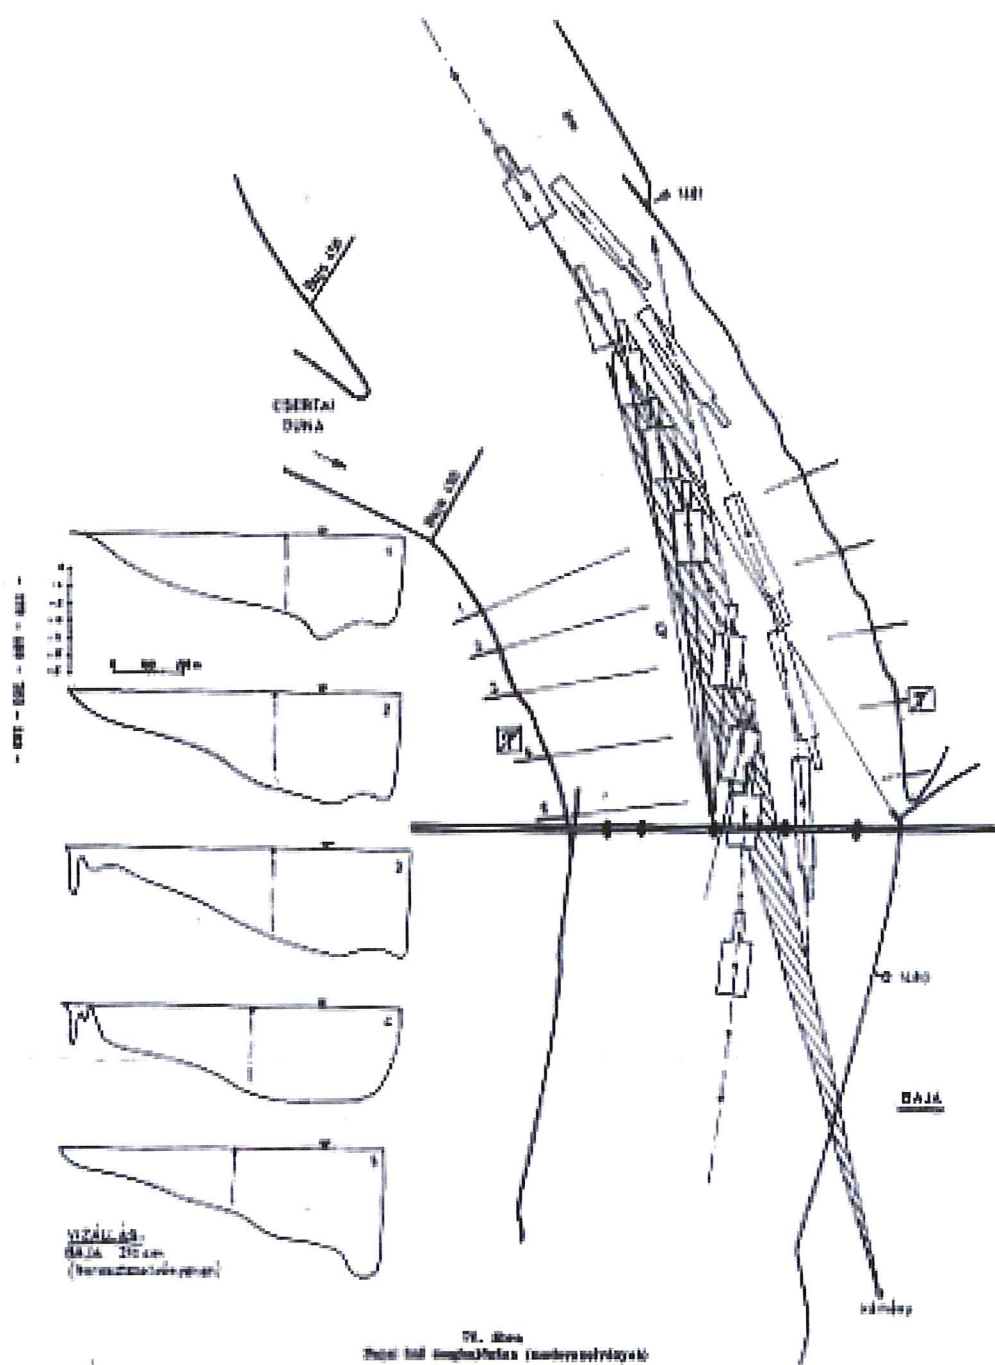
**17. ábra: A bajai Türr István híd megközelítése**  
(Forrás: Id. Horváth Imre - Ifj. Horváth Imre: Hajóutak II, Tankönyvkiadó 1982.)

A híd völgymeneti meghajózása során nagyon fontos a kezdeti helyes pozíció és irány felvétele. A tolatmánnal a bal parttól távolabb maradván a völgymenő hídnyílás jobb oldali pillérét kell irányba venni, és azt tartva megközelíteni a hidat. Közvetlenül a híd előtt balra tartva kell a hídba befordulni, hogy a sodrás bevigye a hajókaravánt a hídnyílásba. A bal part közelében történő haladás esetén nehéz befordulni a hídpillérek közé.
