ZÁRÓJELENTÉS

2016-258-4

súlyos repülőesemény

Zlin Z-50LS

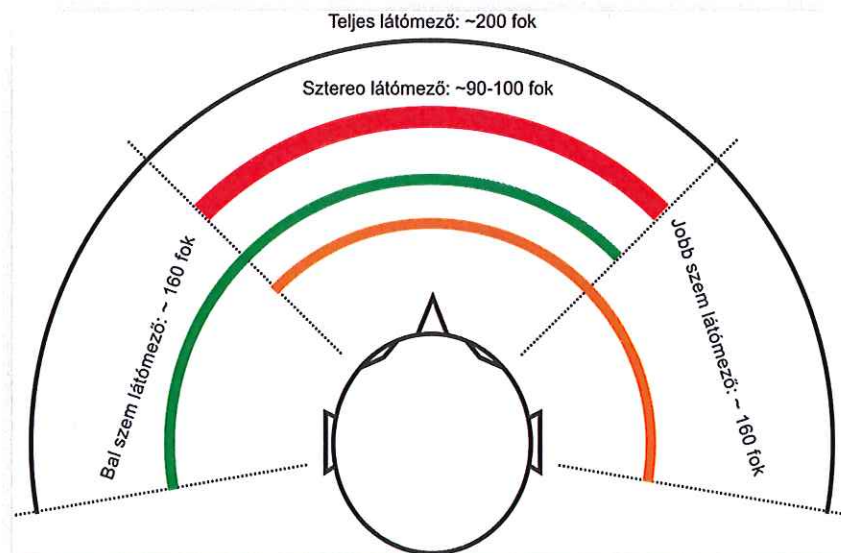
8. ábra: Az emberi látótér (Forrás: medicover.hu/szarendelesek/latoter-vizsgalat)

A Vb a vizsgálat során gyűjtött információk alapján arra az eredményre jutott, hogy a látóterre vonatkozó szakirodalom¹ szerint, a két szemmel látó ember teljes látómezeje megközelítőleg 200°. A bal és a jobb szem látómezeje is külön-külön megközelítőleg 160°, a két szem látómezejének átfedéséből mért ún. sztereó látómező megközelítőleg 90-100° (8. ábra). Ezen kiinduló adatok alapján megállapítható, hogy a bal szem látóképességének kiesése, a bal oldalon a látóter megközelítőleg 40-50°-al történő lecsökkenését eredményezi.

Ez a látótér csökkenés azt eredményezi, hogy az egyenesen előre néző pilóta a repülőgép törzsére merőlegesen elhelyezkedő szárnyat a baloldalon egyáltalán nem láthatja (9. ábra). Amennyiben balra elfordítja a fejét, akkor a szárnyvég mögötti kb. 30-40 fokra terjed ki a látómezeje (10. ábra).
