ZÁRÓJELENTÉS

2016-548-4
repülőesemény

2016. december 29.
Budapest, Békásmegyer térsége

OY-NAY / TB20
és
HA-SJM / Cessna 172

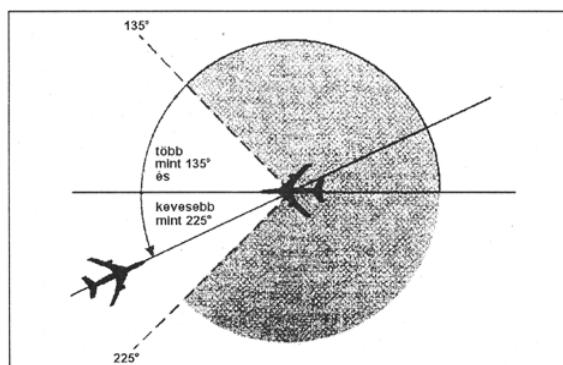
6. ábra: Légi járművek reciprok útirányon

azokat a szembetartó útirányokat, vagy keresztező útirányokat, illetve azok szakaszait jelenti, amelyek egymással 135 foknál nagyobb, de 225 foknál kisebb szöget zárnak be és melyeknek védett légterei fedik egymást.” (6. ábra)

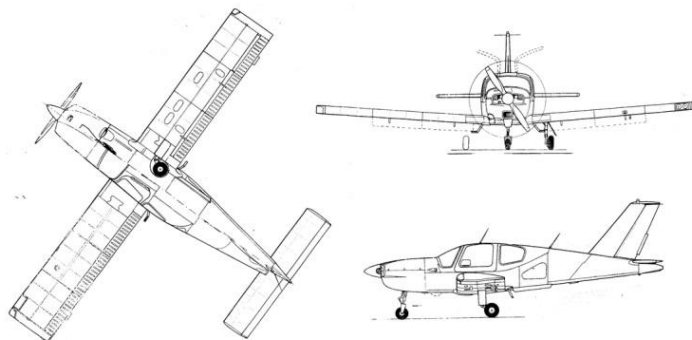
7. ábra: A Socata TB20 típusú repülőgép háromnézeti képe (forrás: internet)

- Oldalra akadálymentes,
- Felfele előre akadálymentes,
- Lefele előre a motortér burkolata miatt jelentősen korlátozott a jobb oldalon.
