ZÁRÓJELENTÉS

2017-006-6

Víziközlekedési baleset

**„Szekszárd” vontató-kisgéphajó
Hajóazonosító szám: 38911285**

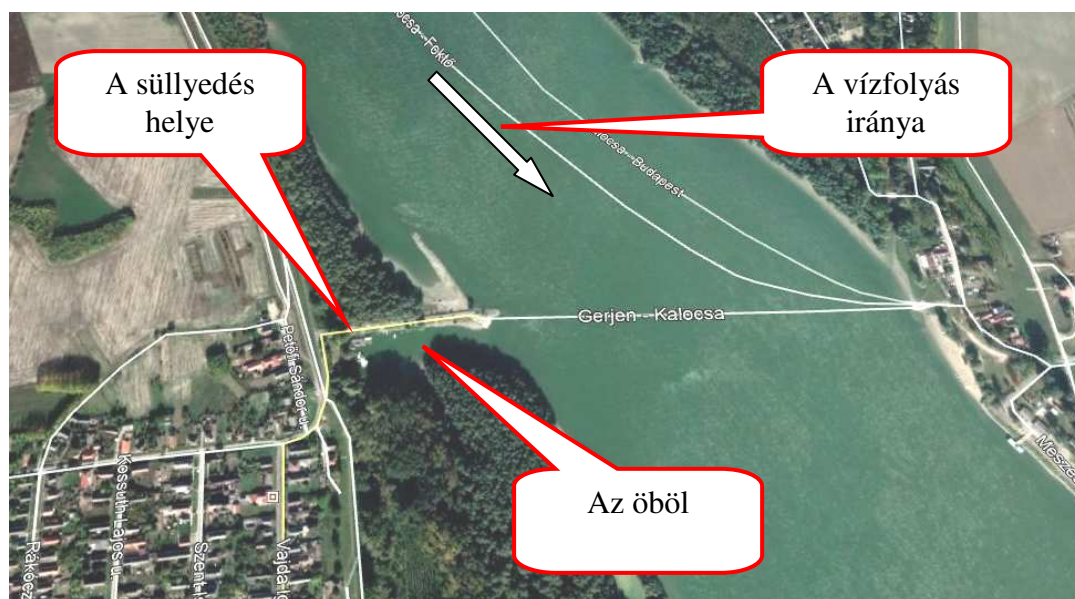
14. ábra: A baleset helyszíne (Fotó: Google Maps)

A víziközlekedési baleset a Duna folyó jobb partjánál, az 1515,8 fkm-nél, egy zárt öbölben következett be.
