ZÁRÓJELENTÉS

2017-012-6

Víziközlekedési baleset

Köteles komp, K-1765

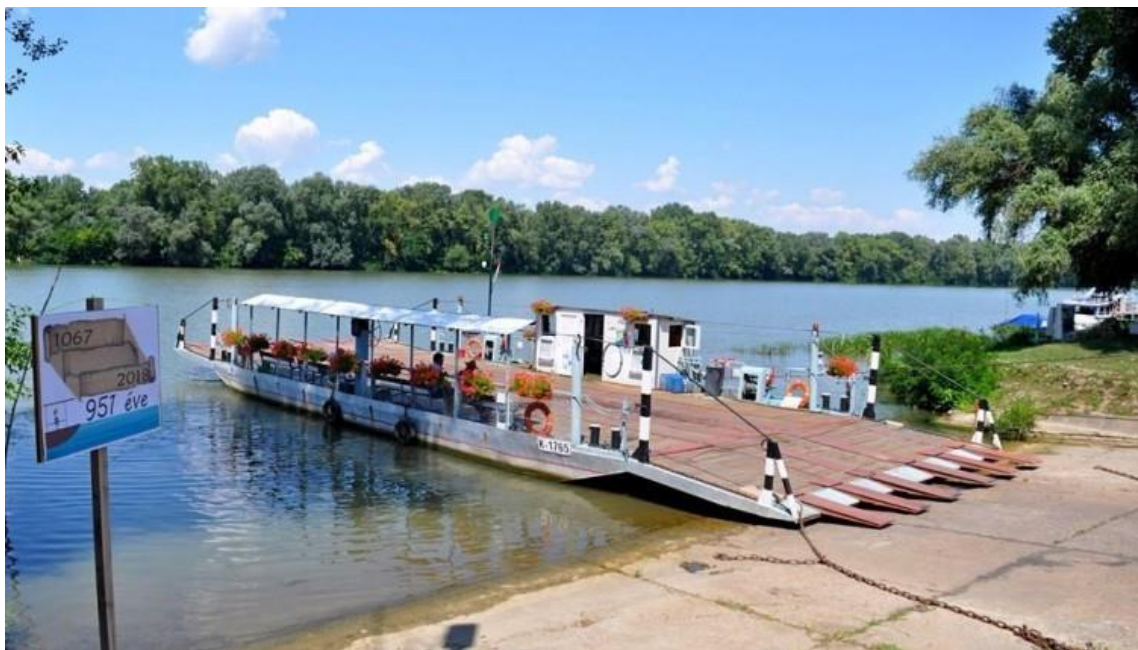
A K-1765 lajstromjelű komp az eset idején a komplejáró rámpájára felhúzva, kötelekkel és láncokkal megerősített helyzetben vesztegelt. Személyzete a baleset idején a komp további megerősítésén tevékenykedett. A komp vezetőkötele a folyó fenekére leengedve, de a komphoz csatlakoztatva maradt.

1. ábra: A K-1765 köteles komp a rámpán *Fotó: Internet*

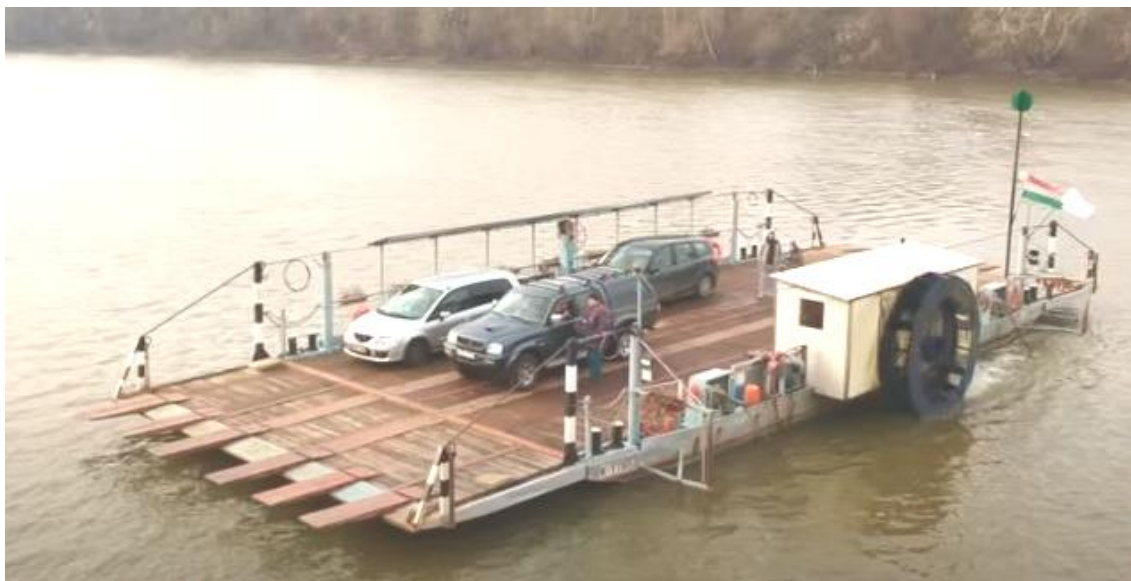
2. ábra: A K-1765 köteles komp menetben *Forrás: Internet/YouTube*

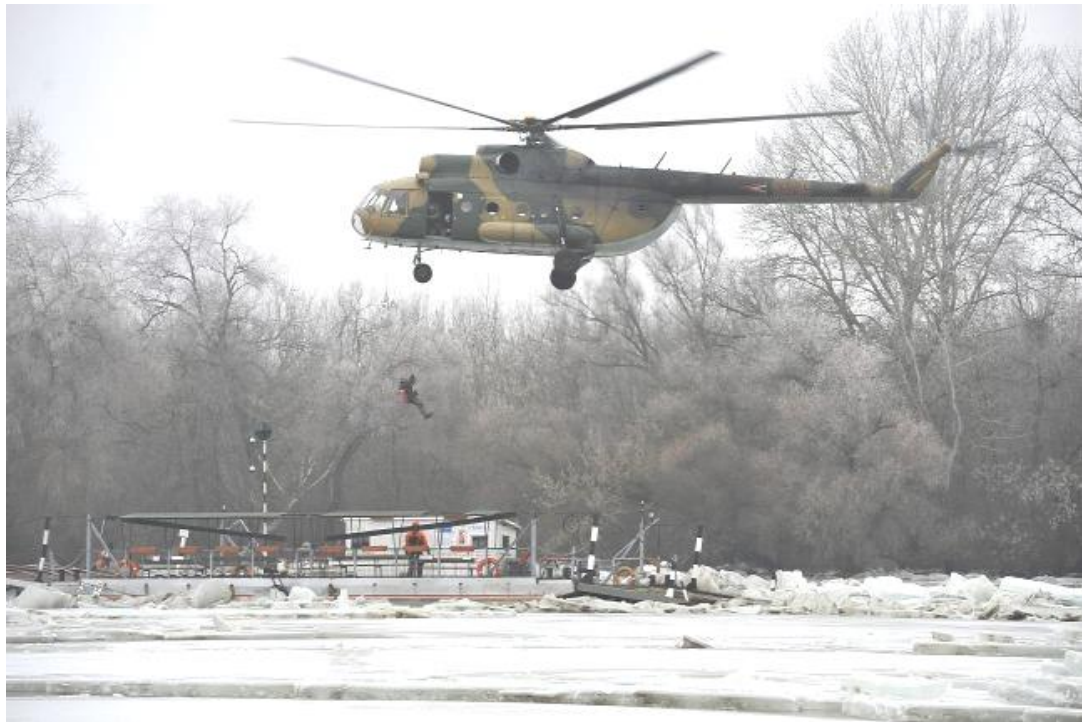
A Magyar Honvédség kutató-mentő helikoptere 5 fős személyzettel 10 óra 15 perckor szállt fel a szolnoki légibázisról, és 10 óra 45 perckor ért a baleset helyszínére. 10 óra 47 perckor kezdték meg a mentést, a kompon rekedt személyt mentőkötél és heveder igénybevételel emelték a helikopter fedélzetére. 10 óra 55 percre a mentést befejezték, és a mentett személyt átadták a mentőknek, majd 10 óra 57 perckor visszaindultak a bázisukra.

6. ábra: A mentés Forrás: MTI/Czeglédi Zsolt

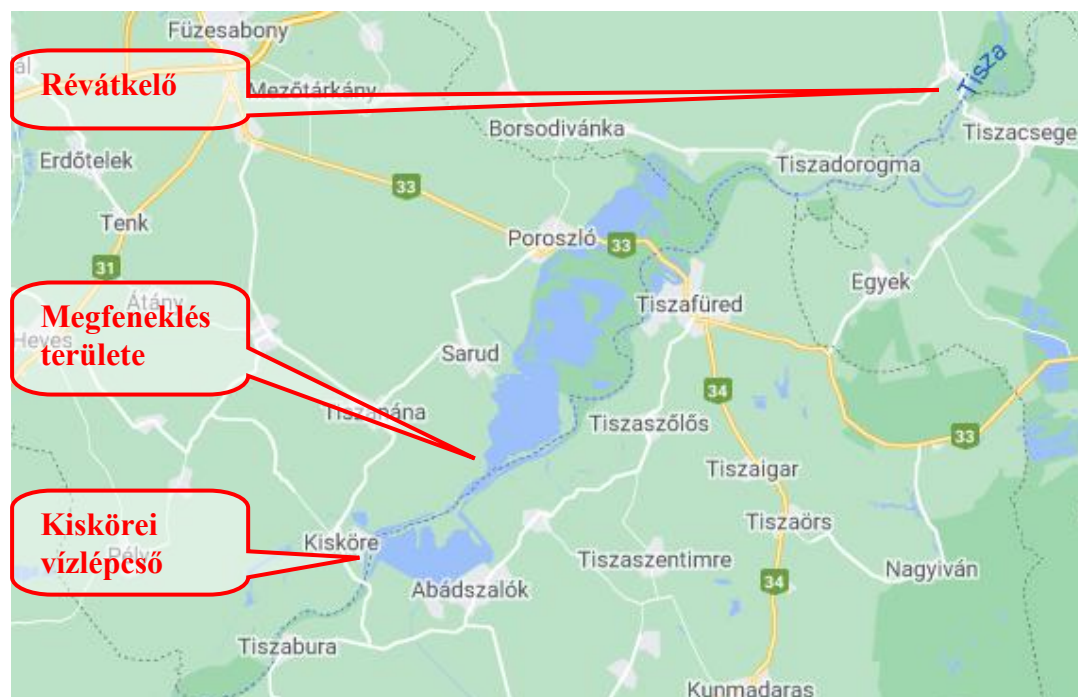
Február 16-án a komp kivált a jégből, és besodródott a sarudi öbölbe, végezetül Dinnyéshát környékén megfeneklett. Onnan először géphajóval a kiskörei téli kikötőbe, majd 2017. február 17-én Tiszacsegére vontatták vissza. Itt ismét a komplejárónál emelték partra, és megkezdték a szükséges javításokat.

8. ábra: A sodródó komp útja a révátkelőtől a kiskörei vízlépcsőig *Térkép: Google Maps*

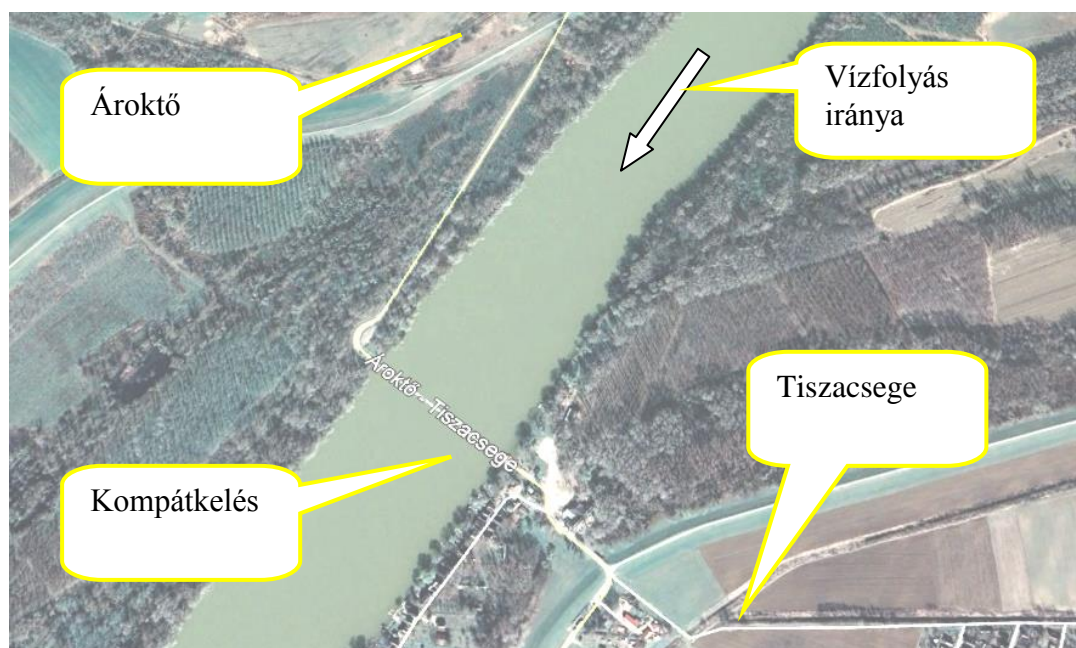
A víziközlekedési baleset a Tisza folyó 453,9 fkm-nél, a bal partban, Tiszacsege városban következett be.

11. ábra: A baleset helyszíne *Fotó: Google Maps*

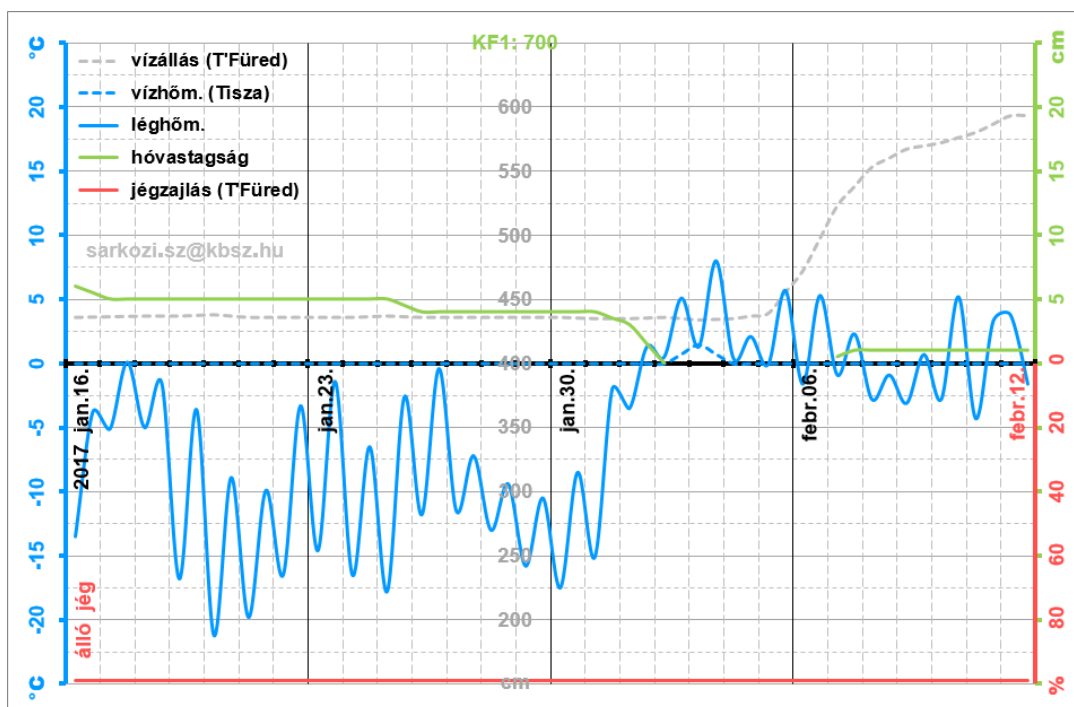
A 2017. év hosszan tartó, rendkívül hideg időjárással kezdődött. Január 16-tól a léghőmérséklet éjszakánként -10 °C alá süllyedt, a mért hőmérsékleti minimum -22 °C volt. A léghőmérséklet nappal sem érte el a 0 °C értéket. Ez a folyamatos fagypont alatti hőmérsékletű időszak február 02-ig tartott, amit 5 napos fagypont feletti időszak követett. 2017. február 06-tól a baleset napjáig fagypont feletti és alatti időszakok váltották egymást.

12. ábra: Meteorológiai jellemzők a baleset időszakában

A baleset napján fagyos, hideg idő volt, 0 és -2 °C közötti hőmérséklettel. Az időjárás tiszta, csendes volt, a látásviszonyok jók voltak. Nem volt szél. A víz hőfoka 0 °C volt.
