ZÁRÓJELENTÉS

2017-0374-5

Vasúti baleset / Ütközés tárggyal

Rácalmás - Dunaújváros

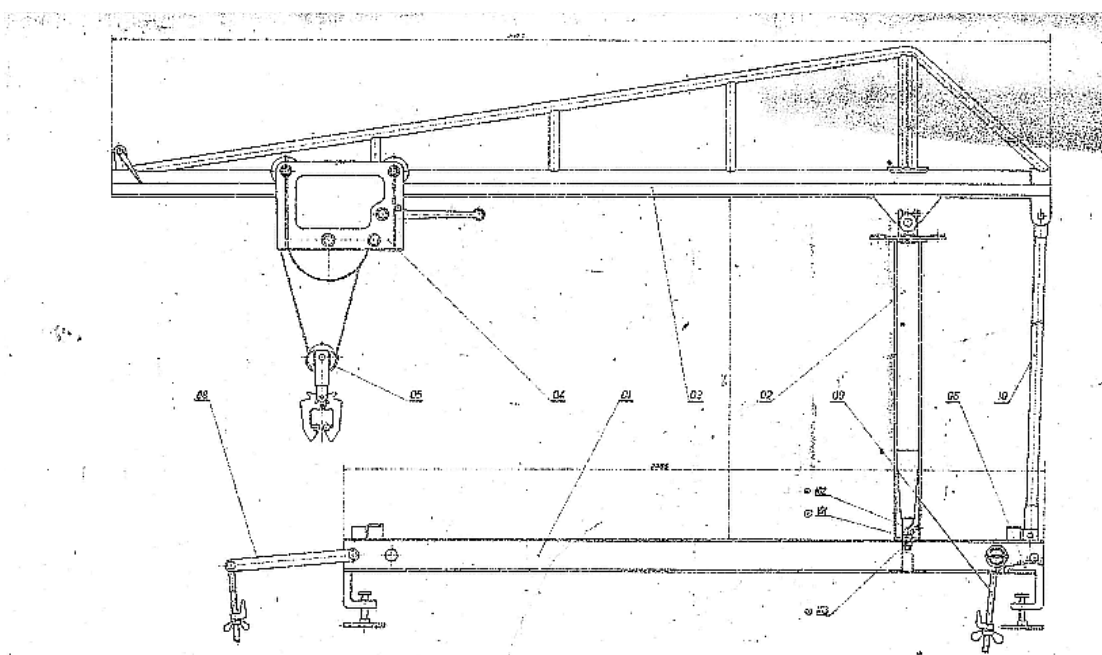
4. ábra: A daru jellegrajza

A Vb. a helyszíni vizsgálat során megállapította, hogy a balesetet a sínzállító daru gépjének kihajtott állapota okozta. A rakszelvényen túlerő alkatrész a vonat haladása közben ütközött a bejárati jelző oszlopával, és az ütközés erőhatásai a szerelvény harmadik, kis sínzállító kocsijának kisiklását okozták. Az esemény következtében személyi sérülés nem történt.

2017. március 28-án Dunaújváros állomáson a kijáró, TVG által vontatott 14449 sz. vonat harmadikként besorozott sínszállító kocsjának kihajtott állapotban lévő darugémje a vonat haladása közben beakadt az állomás „A” jelű bejárati jelzőjének oszlopába. Az ütközés erőhatásai a vonatba harmadikként besorozott, könnyű, merev kapcsolórúddal kapcsolt sínszállító kiskocsit a sínekről lekényszerítették, ami a kisiklás után a vízelvezető árokba borult.
