ZÁRÓJELENTÉS

2017-0720-5

Vasúti baleset / Kisiklás

Ferencváros (58. váltó)

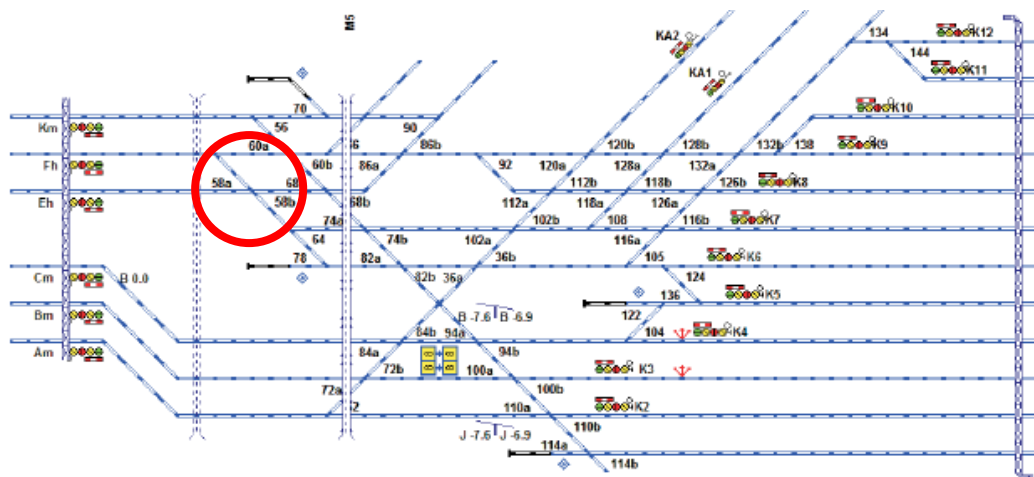
12. ábra: az állomás érintett váltókörzete

Az 58. váltó a Kőbánya felső és Kőbánya-Kispest felől érkező vonatok E4 vágányában fekszik (12. ábra).

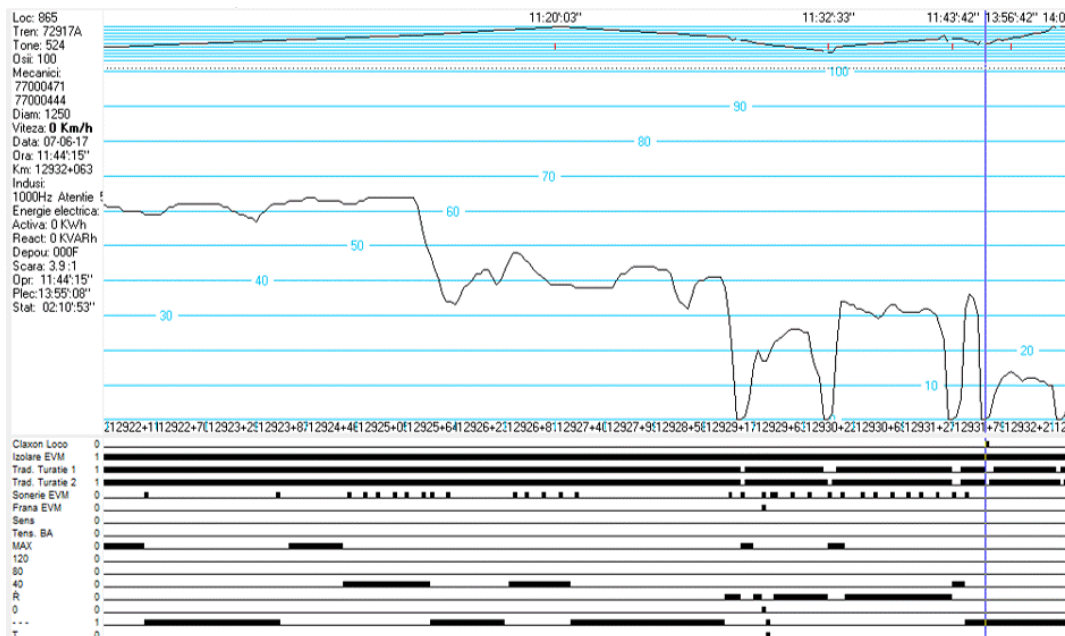
14. ábra: a mozdony menetíró regisztrátuma

A mozdonyon VMN-EVM típusú adatrögzítő volt, melynek kiolvasását a vasúti társaság végezte. A regisztrátum útarányos képét a 14. ábra mutatja, a fontosabb adatsorokat a táblázat:

Saját idő	Útadat	Vezetőállás jelző	Esemény
11:35:20	12931+793	0	Megáll Fc bejáraton
11:43:42	12931+793	40	Elindul a jelzőtől
11:44:28	12931+940	40	V _{max} =36 km/h
11:44:45	12932+063	---	Megáll
