## **ZÁRÓJELENTÉS**

**2017-0771-5**

**Vasúti baleset / Kisiklás**

**Közvágóhid vá.**

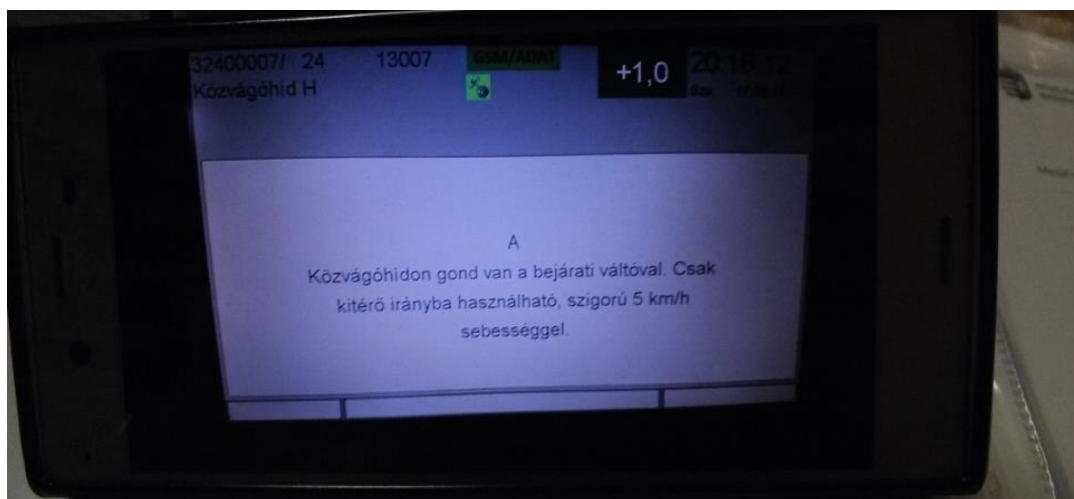
3. ábra: Az értesítés szövege

A váltó kézzel történt kitérőbe állítása után a tabulátorkezelő az eseményt az illetékes diszpécsernek bejelentette, majd ugyanekkor a vonalon közlekedő villamosok vezetőit a menetirányító által Futár üzenetben értesítette a bejáratú váltó használhatatlanságáról, és azon legfeljebb 5 km/h sebességgel történő közlekedésről.

Az értesítés szövegét a villamosok vezetői megkapták.

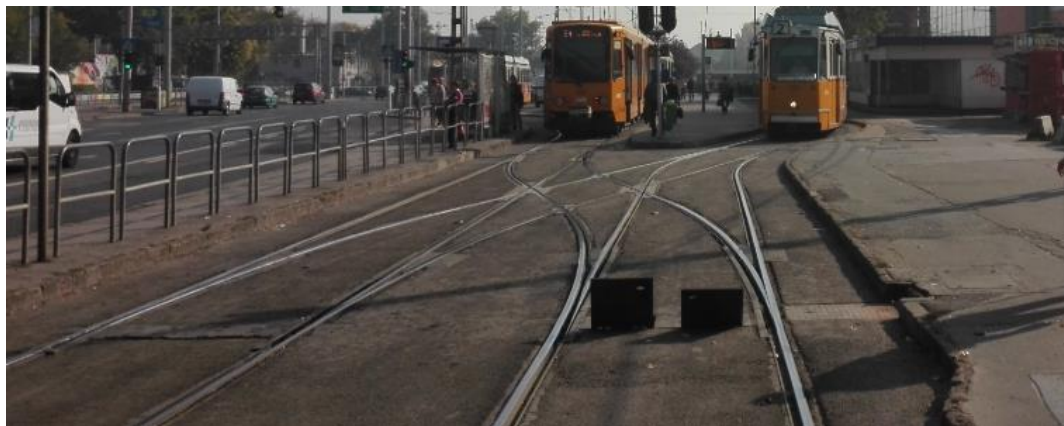
8. ábra: A szolgálati hely bejárati váltói

Közvágóhíd H állomás a 2-es és a 24-es villamos vonalak végállomása. A szolgálati helynek két vonatfogadó, valamint egy tároló vágánya van. A vonatfogadó vágányokra a kétvágányú pálya bármelyik vágányáról be lehet járni a szolgálati hely elején található váltókon át.

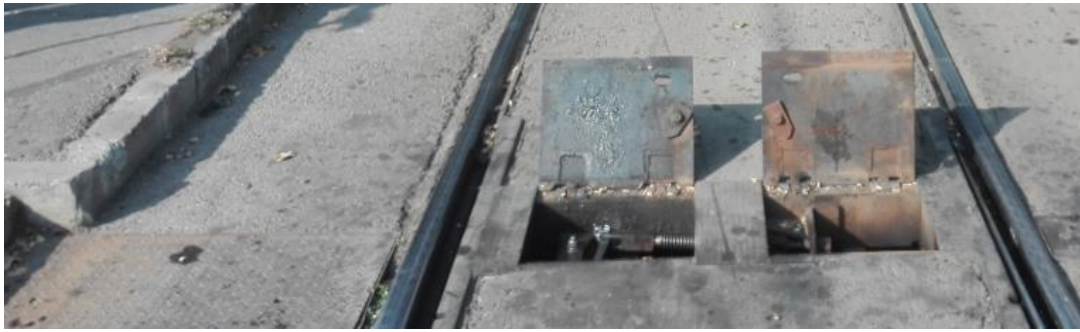
16. ábra: A felnyitott aknatetők

- a) A Vb megállapítása szerint az eseménnyel közvetetten összefüggésbe hozható, hogy a tabulátorkezelő kézi váltóállítással kapcsolatos ismeretei nem voltak kellő mélységűek. A kézzel történő váltóállítás során a kiképzett és gyakorlott váltóállító dolgozónak már éreznie kellett volna a váltó rögzítetlenségét, és a nem megszokott erődinamikai hatások miatt fel kellett volna vetődnie a váltó mechanikai rendellenességének is. Ugyanekkor a kulisszaszerkezet fedelének felnyitását követően a váltó rögzítésének teljes megszűnését is meg lehetett volna állapítani.

A BA2017-0771-5-1 sz. biztonsági ajánlásban foglaltakkal összhangban a BKV Zrt. a KTI Vasúti Vizsgaközponttal közösen elvégezte a Váltóór (tabulátorkezelő) Képzési Program felülvizsgálatát és módosítását, melynek eredményeként a kiképzés során a váltóval kapcsolatos gyakorlati tudnivalók elsajátítására a korábbinál magasabb óraszám áll rendelkezésre. Ezzel párhuzamosan a Tabulátorkezelők időszakos oktatása során a váltókra vonatkozó gyakorlati tudásanyag frissítésre került.
