ZÁRÓJELENTÉS

**2017-0850-5 és 2017-1388-5
Vasúti baleset / Kisiklások**

**Új köztemető
2017. július 4. és október 29.**

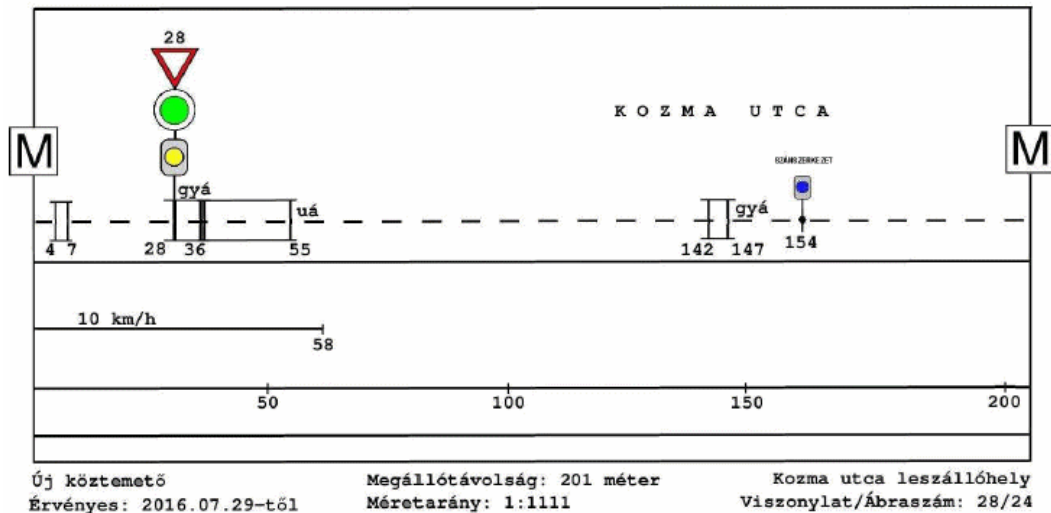
12. ábra: a végállomás környezete

A végállomás előtti infrastruktúra elemeket és azok helyzetét a 12. ábra tartalmazza.

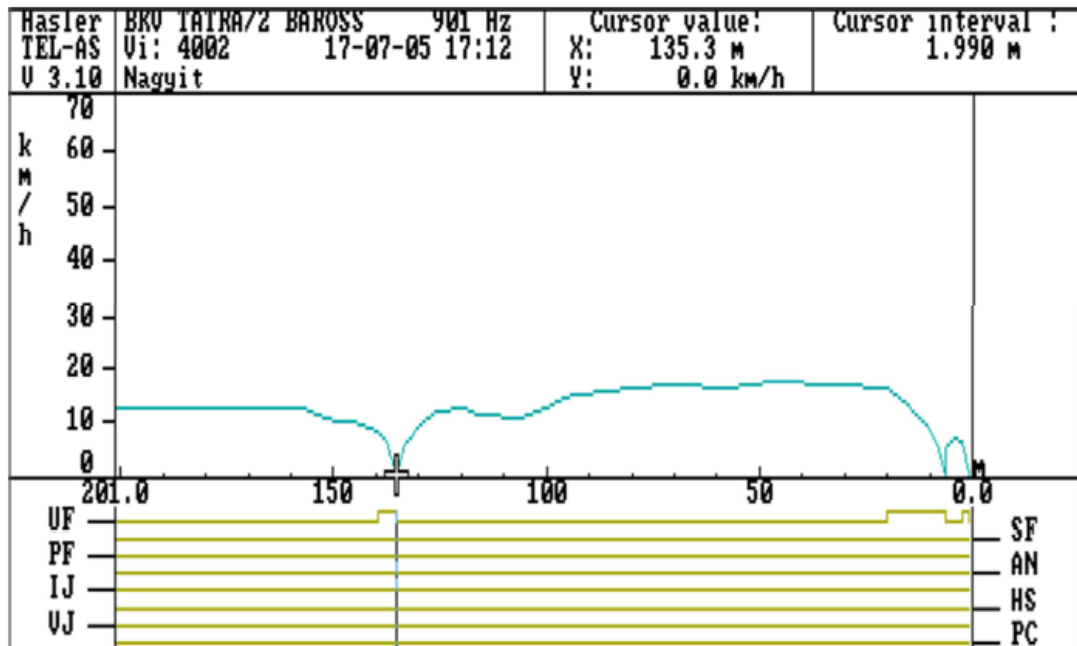
15. ábra: a 4002 psz. villamos adatrögzítője

A júliusban kisiklott villamost követő 4002 psz. T5C5 adatrögzítőjének kiolvasását a BKV Zrt. végezte. A regisztrátum táblázatát a 15. ábra mutatja.
