NEMZETI FEJLESZTÉSI
MINISZTERIUM
KÖZLEKEDÉSBIZTONSÁGI
SZERVEZET

ZÁRÓJELENTÉS

2017-1036-5

Vasúti baleset / Kisiklás

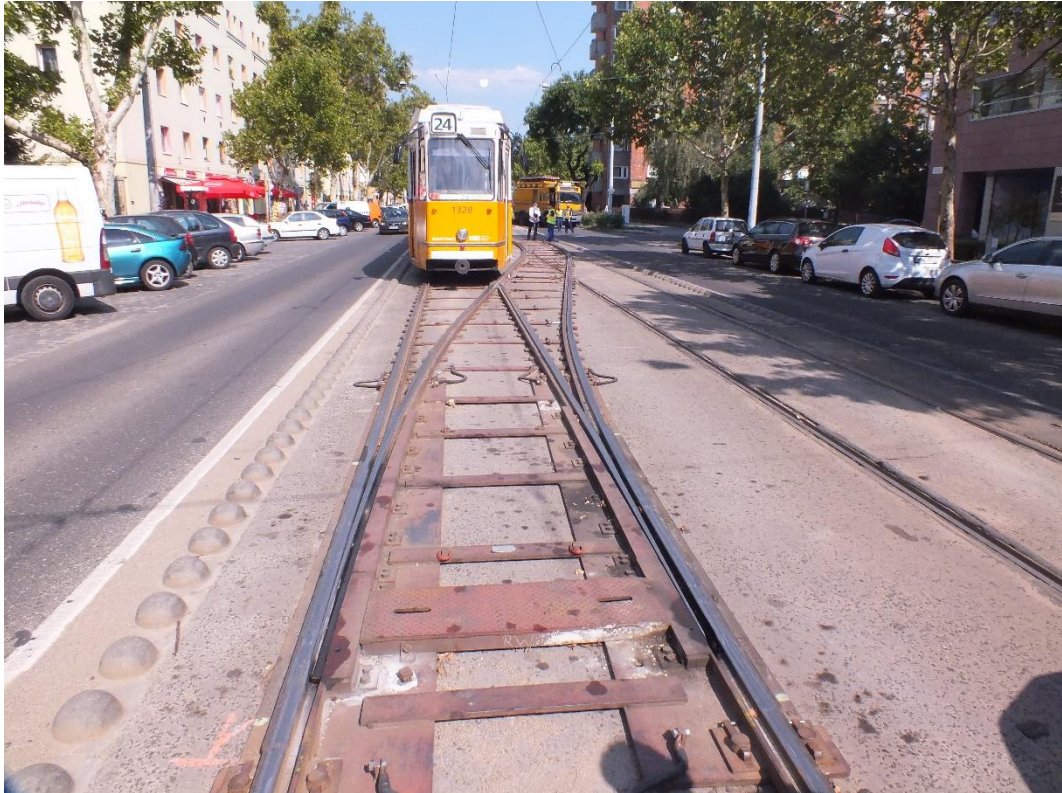
A kisiklás Haller utca / Soroksári út ideiglenes végállomáson történt. Az ideiglenes végállomás a kétvágányos pályára telepített ideiglenes vágánykapcsolattal lett kialakítva (13. ábra). A vágánykapcsolaton 5 km/h sebességhatár volt érvényes, mely a felsővezeték keresztartókra ki volt tűzve.

13. ábra: az ideiglenes vágánykapcsolat látképe
(a képen az eset idején ellenirányból érkező villamos látható)

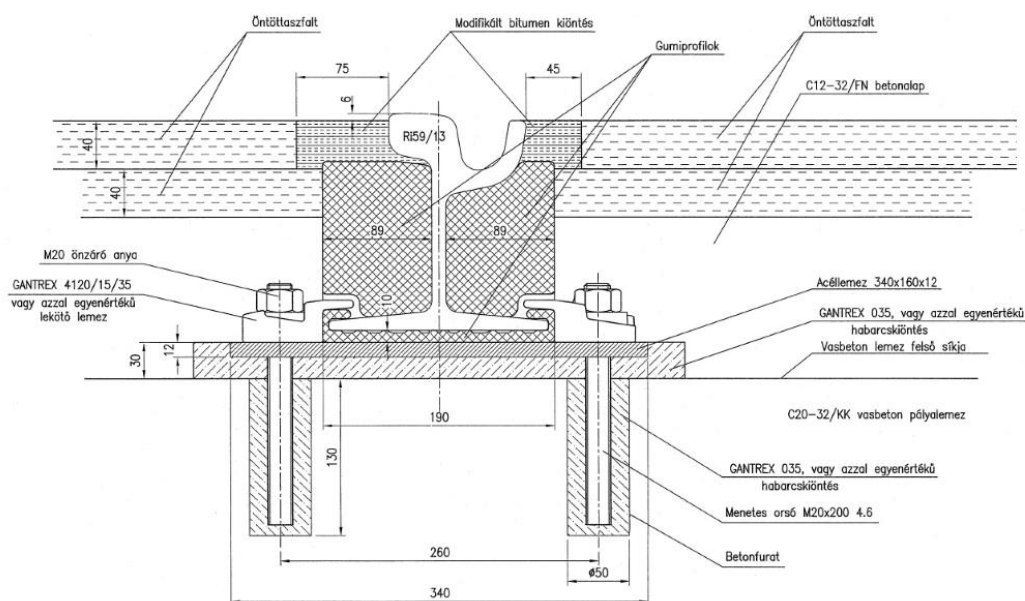
A vágány az esemény helyén útburkolatba épített Ri59 jelű, ún. főnix sínekből áll, amelyek mellett kétoldalt nagy szélességben gumielemezek vannak beépítve (14. ábra).

14. ábra: a vágány keresztmetszeti részlete

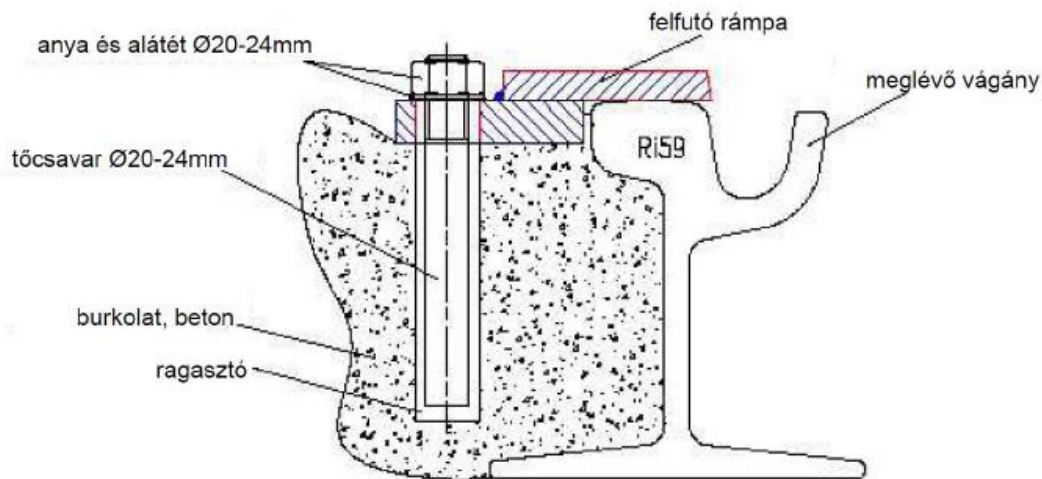
Vályús sinnél a lefutó rámpa oldalirányú rögzítése a Műszaki leírás szerint az útburkolatba rögzített, függőleges csavarokkal valósítandó meg (15. ábra).

15. ábra: a rögzítés konstrukciója a műszaki leírás szerint

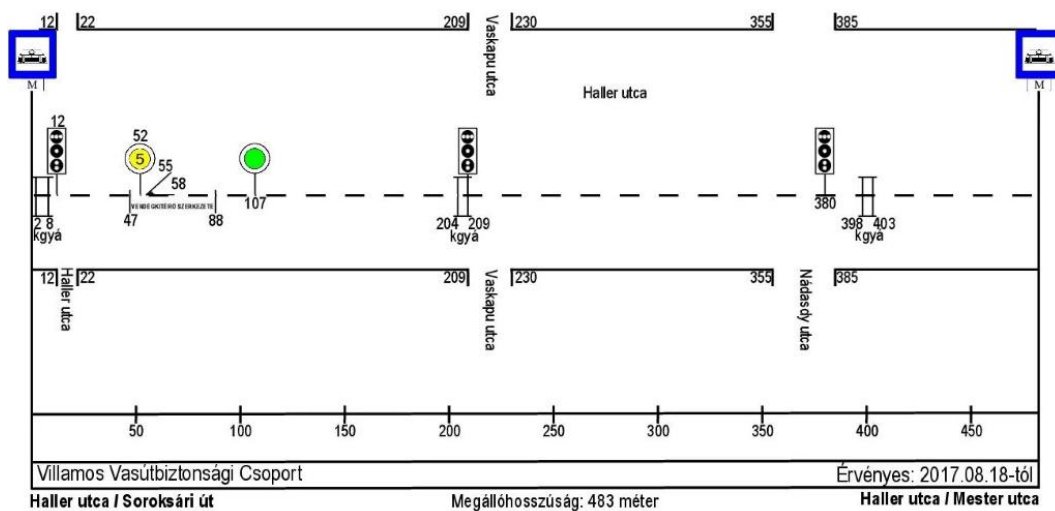
A megállóhely táblája után az ideiglenes váltó 47-88 méter között van, az 5 km/h sebességhatárolás 52-107 méter között (18. ábra).

18. ábra: a vasúti pálya vázlatrajza a baleset helye környezetében

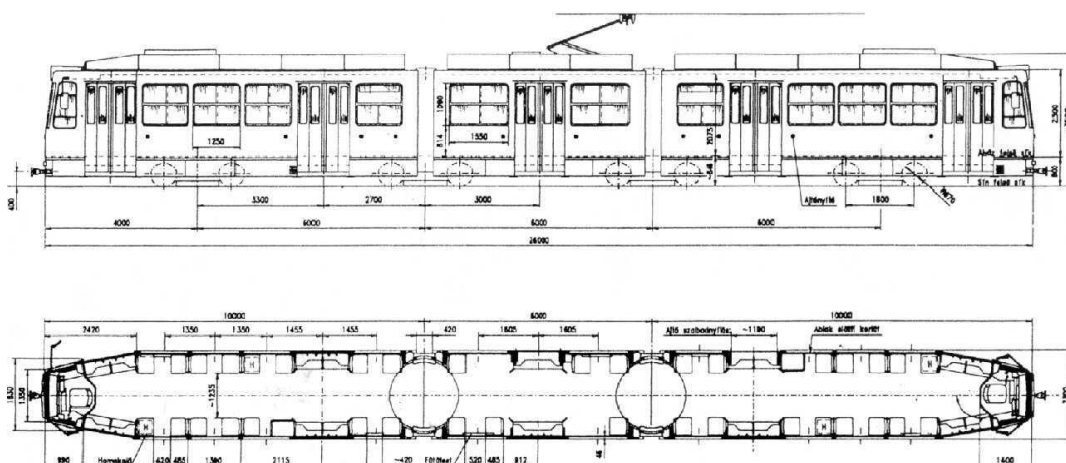
A villamos kocsiszekrénye kétcsuklós kialakítású, négy forgóvázal. A két szélső forgóváz hajtott, a két középső - amelyek a csuklók alatt vannak – futók (19. ábra).

19. ábra: a villamos jellegrajza

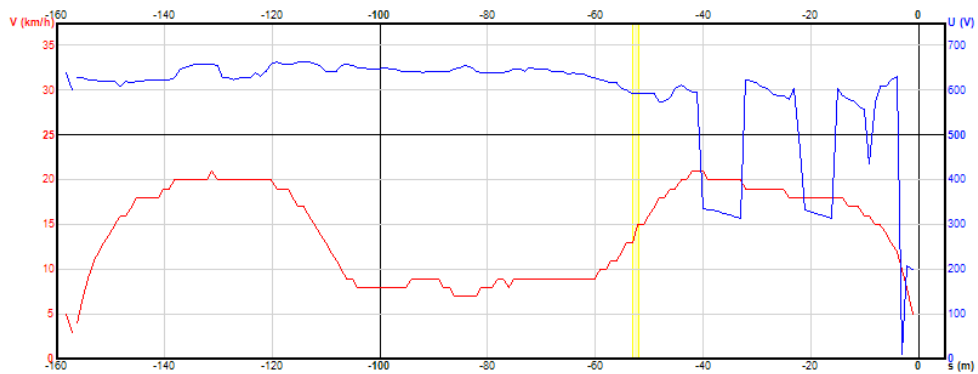
A vasúti jármű a GANZ-ANSALDO által beépített menetregisztráló berendezéssel rendelkezik, a kiolvasott adatokat a 20. ábra mutatja be.

20. ábra: az adatrögzítőből kiolvasott sebesség (vörös) és felsővezeték-feszültség (kék) adatok az út függvényében; sárgával jelölve a kisiklás helye; nullpont a megállás helye
