## Az esemény ismertetése

2017. március 31-én a HA-DAL lajstromjelű DV-20 Katana (1. ábra) típusú repülőgép pilótája a felszállást követő emelkedés során teljesítmény csökkenést tapasztalt, ezért megszakította feladatát és visszazállt a repülőtérre. Leszállás közben egy szentanú füstöt látott a repülőgép motorjának a kipufogójából távozni. A leszállás rendben megtörtént, a légi jármű és a fedélzetén tartózkodó személyek nem sérültek. A füst a motor leállításakor megszűnt.

<b>Esemény besorolása:</b>	súlyos repülőesemény			
<b>Esemény időpontja:</b>	2017.03.31., 18:32LT			
<b>Esemény helye:</b>	Tököl nem nyilvános fel- és leszállóhely (LHTL), Magyarország			
<b>Légi jármű típusa, lajstromjele:</b>	DV-20 KATANA, HA-DAL			
<b>Légi jármű gyártási éve, sorozatszám:</b>	1995, 20135			
<b>Hajtómű típusa:</b>	Rotax 912 S3			
<b>Repülés célja:</b>	magáncélú útvonal			
<b>Személy(ek)</b>		<b>személyzet</b>	<b>utas</b>	<b>más érintett</b>
	<b>száma:</b>	1	1	-
	<b>sérült:</b>	0	0	-
<b>Rongálódás:</b>	<b>légi jármű:</b> nem rongálódott meg <b>3. fél:-</b>			
<b>Parancsnok jogosítása, képesítése:</b>	PPL(A) <sup>1</sup> , SEP(Land) <sup>2</sup> , TMG <sup>3</sup> , FI(A) <sup>4</sup> /CRI(A) <s

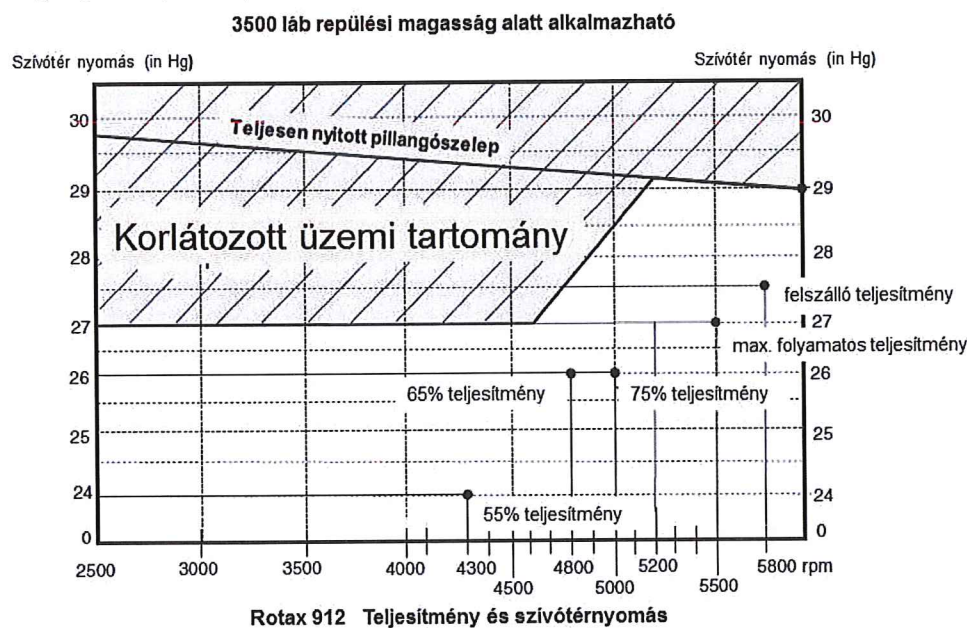
3. ábra: Üzemi tartomány 3500 ft alatt (forrás: SL-912-016R1)

- teljesen előretolt gázkar állás mellett 5200 1/perc motor fordulatszám alatti folyamatos üzemelés kerülendő, illetve 3500 ft repülési magasság alatt csak az alábbi grafikon figyelembevételével megengedett (3. ábra):

- A motor gyártója a sérült motor vizsgálata során kopogásos égés nyomait fedezte fel a hengerekben.
- A motor gyártója által 2016. december 30-án közzétett SL-912-016R1 számú szervízlevél alapján a kopogásos üzem okai többek között a következők lehetnek:
  - a beszívott levegő magas hőmérséklete (porlasztófűtés helytelen használata következtében),
  - a gyújtás nem megfelelő időzítése (nem megfelelő minőségű / hőértékű gyújtógyertya),
  - extrém motorterhelés alacsony fordulatszámon (helytelen légcsvár állásszög beállítás),
  - szegény keverék (nem megfelelő porlasztó beállítás),
  - nem megfelelő minőségű tüzelőanyag.
