ZÁRÓJELENTÉS

2017-1162-5

Súlyos vasúti baleset / Kisiklás

Vép

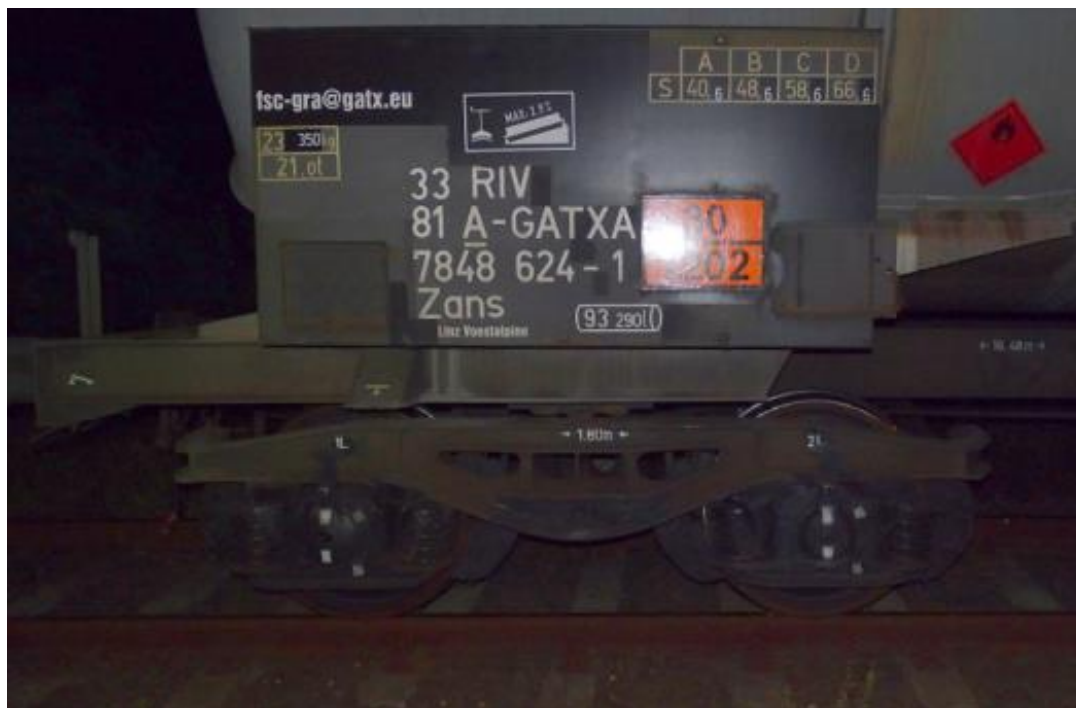
11. ábra: a kocs feliratozott adatai

Pályaszám:	3381 7848 624-1 Zans
Hossz:	1648 cm (vtk-ból)
Saját tömeg:	23 350 kg (feliratozásból)
Rakománytömeg:	56 450 kg (fuvarokmányból)
Elegytömeg:	79 800 kg (számított)

80 261 kg (Vb mérése)
Tartály-térfogat:	93 290 liter (feliratozásból)

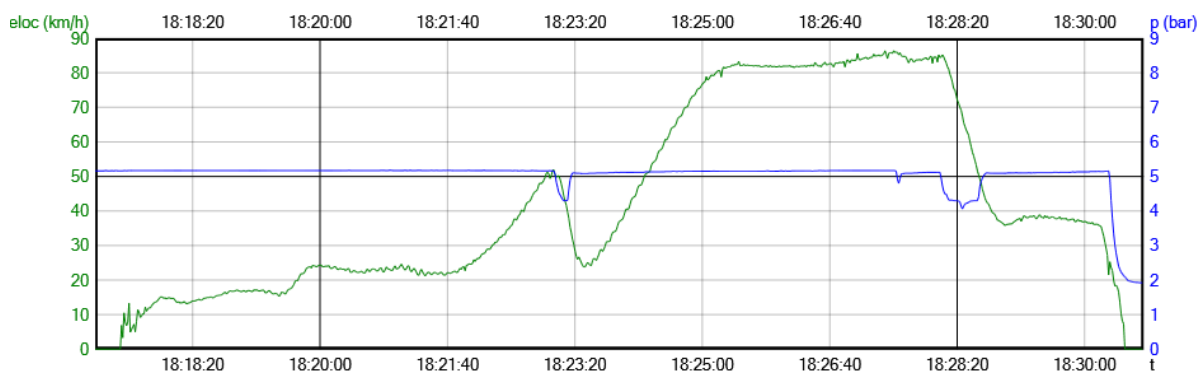
13. ábra: a mozdony MFB adatai

A mozdony MFB adatrögzítőjéből másodperces felbontással rendelkezésre állnak – egyebek mellett – a sebesség és fővezeték-nyomás adatok. Az adatokat a 13. ábra mutatja be.

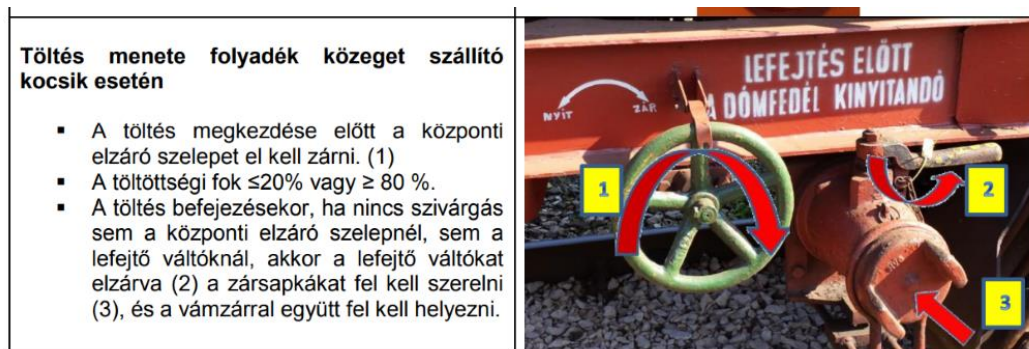
14. ábra: a teherkocsi használati útmutatójának részlete

Ennek megfelelően a kocsi töltöttségi foka 20% és 80% közötti nem lehet (14. ábra).

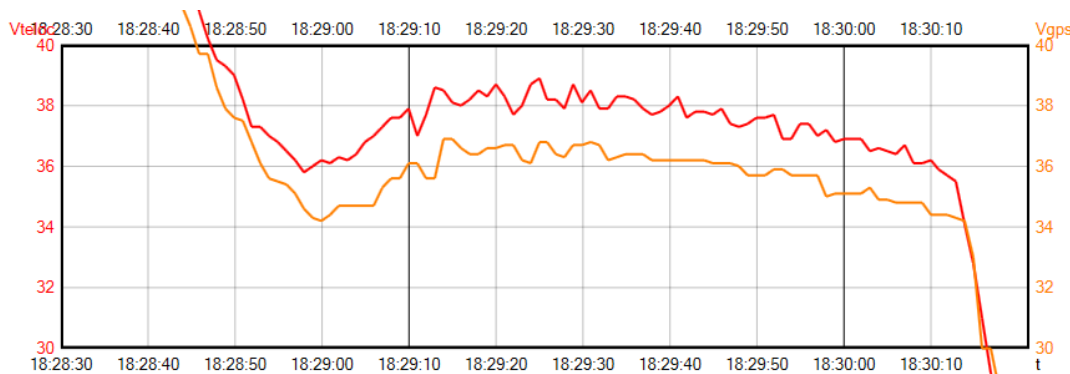
22. ábra: sebességlengés a Vép előtti fékezést követően

Érdekesség azonban, hogy a tartálykocsikban továbbított folyadék hullámzásának hatása megfigyelhető: a Szombathely – Vép szakaszon folyamatos és egyenletes sebességlengés látható kb. 5 mp lengésidejével, 0,6-0,8 km/h amplitúdóval. A lengés szintén jól megfigyelhető a Vép előtti fékezést követően (bár sztochasztikusabban, 22. ábra), ami jelentős eltérés a nyugvó folyadékból kiinduló vizsgálatához képest. (2.2.2.4)

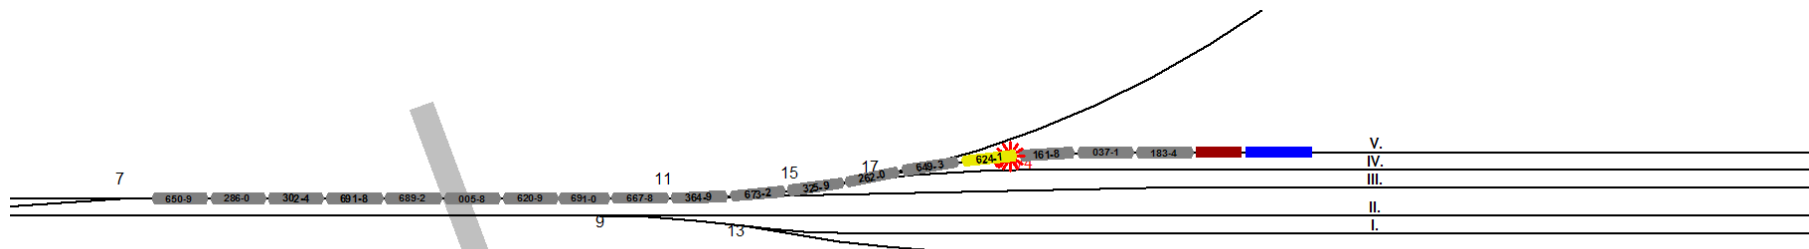
A kisiklás pillanata (a később visszalépett 624-1 psz. kocsi):

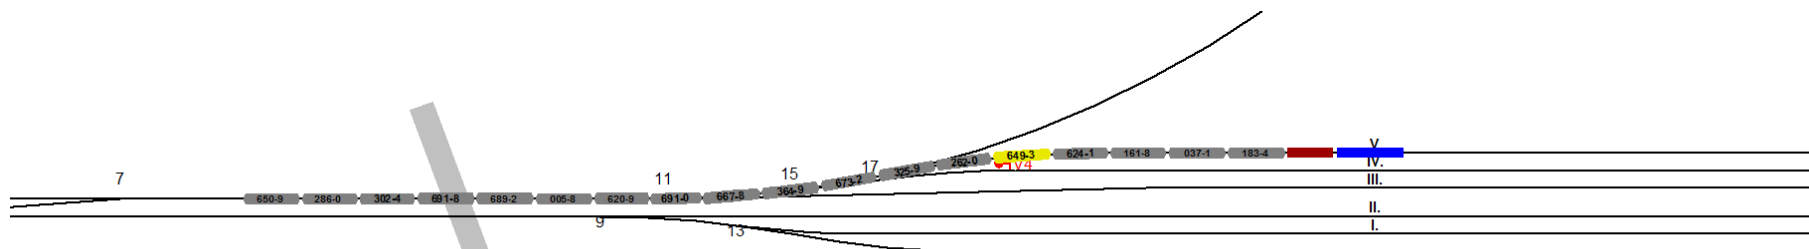
A következő kocsi kisiklása:

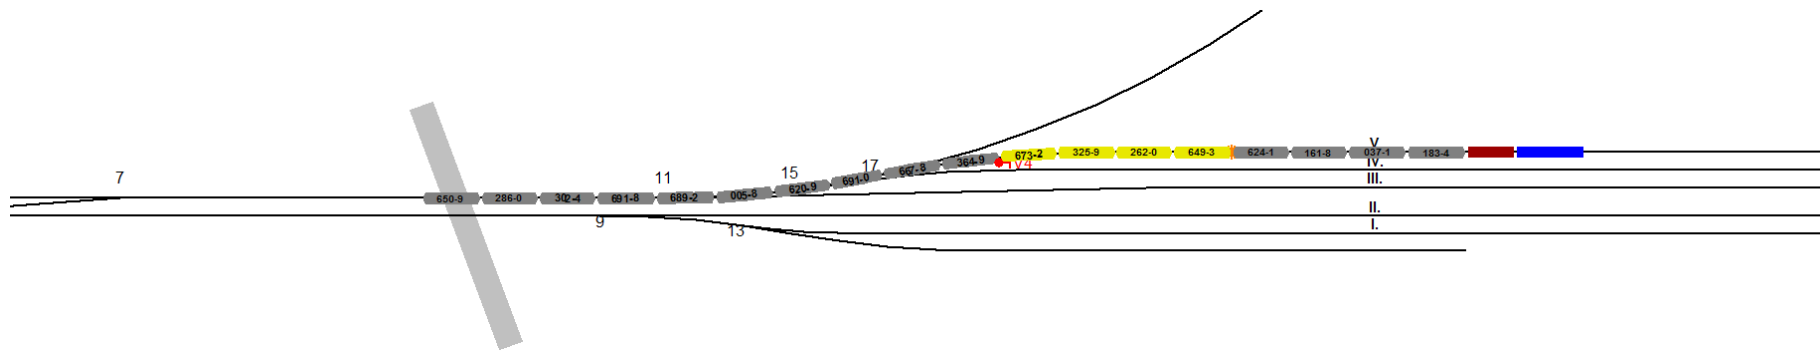
A vonatszakadás:

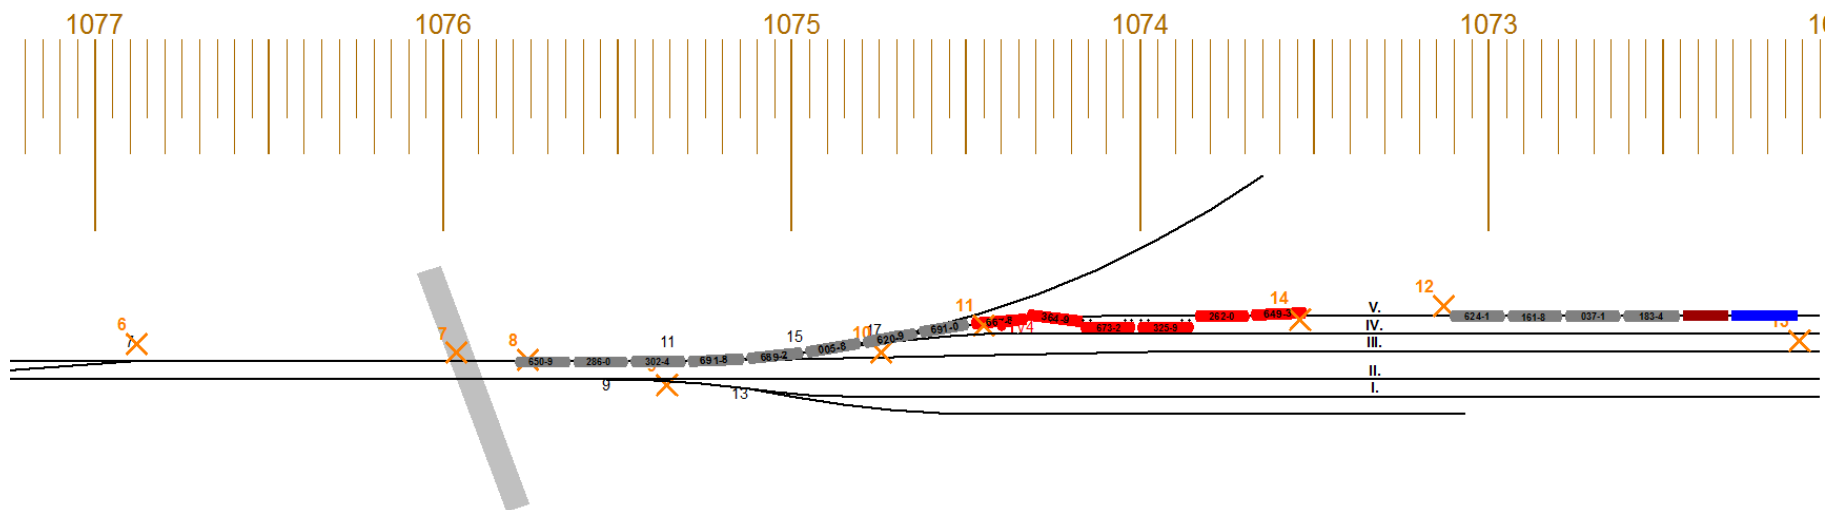
A végső, megállási helyzet (szelvény-skálával):
