ZÁRÓJELENTÉS

2017-1340-5

Vasúti baleset / Baleset vasúti átjáróban

Enese - Kóny (AS186)

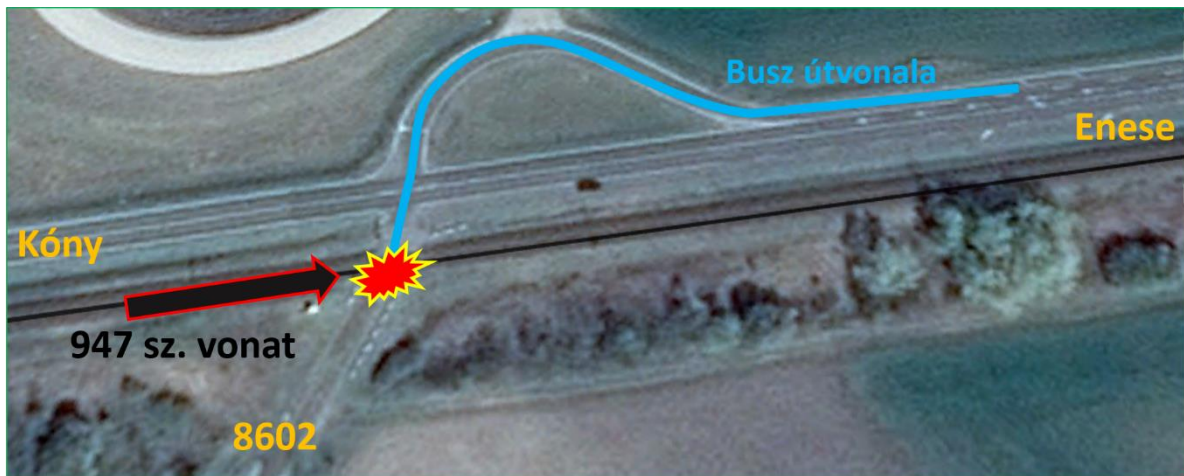
5. ábra: A vonat és a busz közlekedési irányai

A sorompóberendezés behatási pontjának közelében friss földmunka nyomai voltak láthatók. A frissen kiásott gödrökben egymással keresztirányban futó kábelek voltak feltárva a föld alatt. Az árok közelében munkások nem tartózkodtak a helyszíni szemle idején. A sorompó működése szempontjából releváns kábeleken, egyéb szerkezeti

elemeken sérülés, megbontásra utaló nyom nem volt látható, azok az üzemszerű állapotnak megfelelően voltak fellelhetők.

A sínek felülete szennyeződéstől mentes volt, azokon a behatási pont környezetében esetlegesen szigetelőként viselkedő anyag nem volt fellelhető.

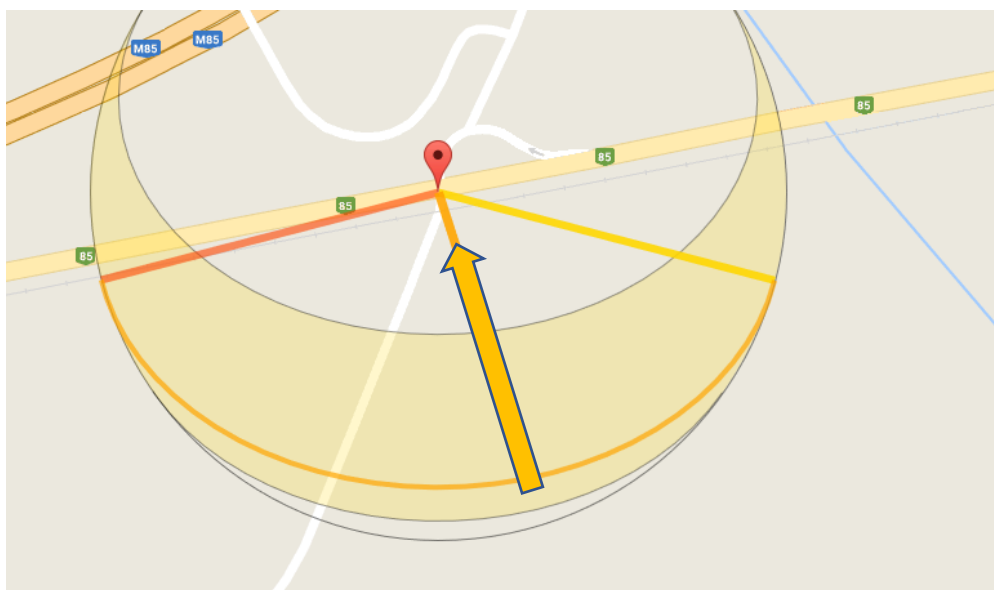
9. ábra A Napsütés iránya (forrás: suncalc.net)

A balesetet megelőzően az egész Észak-Dunántúlon szélcsend, sűrű köd volt, jellemzően 100 m körüli látástávolságokkal. (Ez a jól látható, nem kivilágított tereptárgyak észlelhetőségének a határa.) A köd a baleset idején kezdett hígulni, azonban ez a láthatósági viszonyokon akár ronthatott is, ugyanis a vasúti átjáró felé közeledő jármű vezetőjének szemszögéből a Nap a baleset időpontjában csaknem szemből sütötte a ködréteget, és ez ilyenkor a párasság ragyogásával - egyfajta vakítással - jár, ami zavaróbb lehet a köd látásrontásánál is; valamint mindez a napkorong méreténél nagyobb égeterületen érvényesül, a fényszóródás miatt.
