ZÁRÓJELENTÉS

**2017-1620-5 és 2017-1657-5
Vasúti balesetek / Kisiklások**

**Kelebia és Ferencváros
2017. december 14. és december 21.**

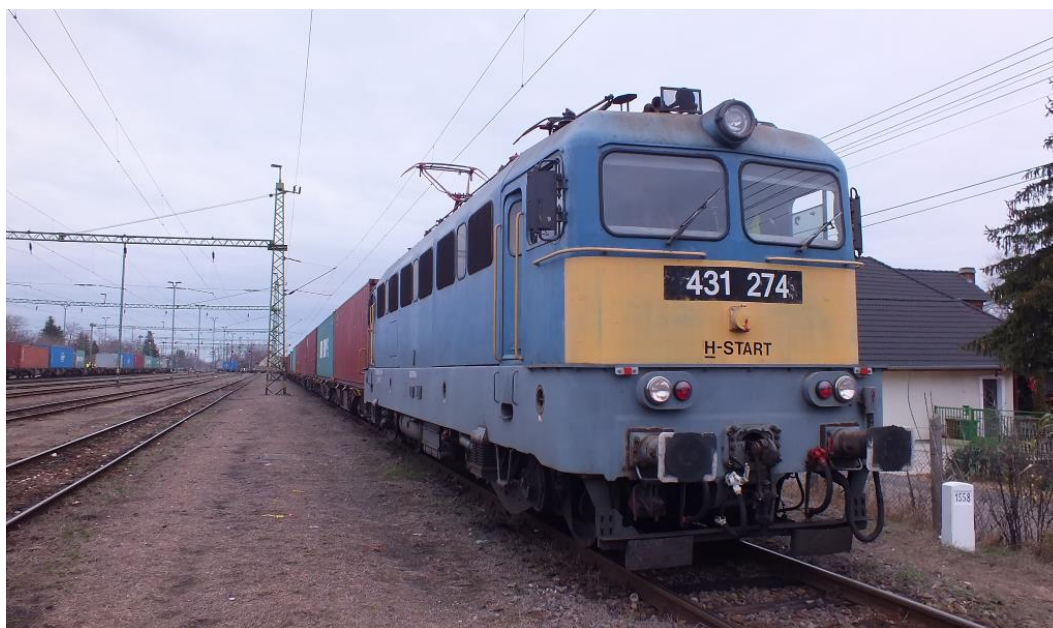
9. ábra: a mozdony megállási helye (Kelebia)

A vonat Kelebián úgy állt meg, hogy a mozdony pontosan az 1558-as szelvénykő mellett állt meg (9. ábra), a 066-1 psz. kocsi a 18. váltó keresztezési részén.

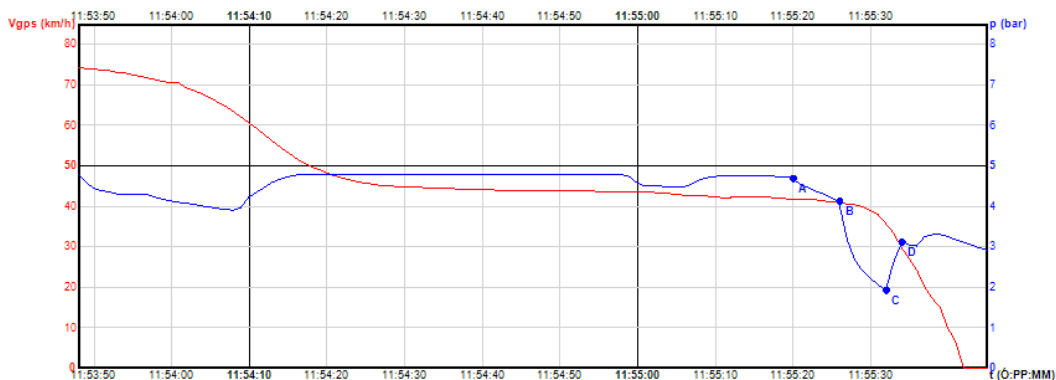
16. ábra: a 40873-2 sz. vonat MFB adatai

A 40873-2 sz. vonatot a MÁV-Start Zrt. mozdonya továbbította, a mozdony MFB adatait az alábbi diagram mutatja be, néhány lényeges pont megjelölésével:

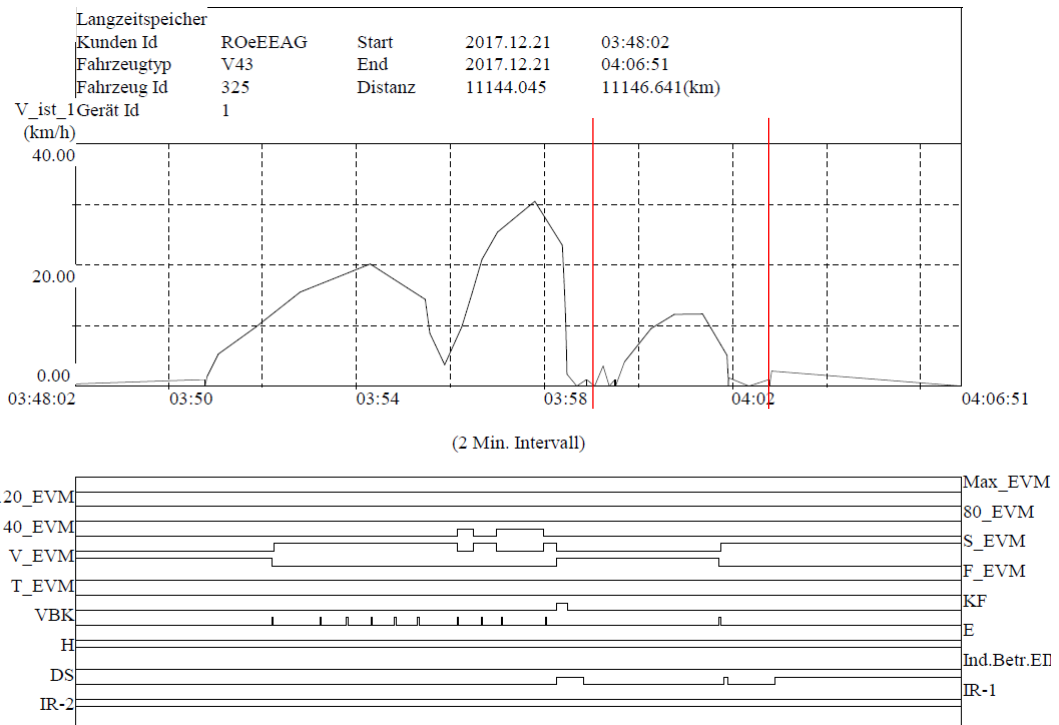
17. ábra: a 98909 sz. vonat menetíró regisztrátum részlete

A 98909 sz. vonat mozdonyán TELOC 2220 típusú elektronikus sebességmérő és adatrögzítő volt. A berendezés a baleset idején és azt megelőzően megfelelően működött, adatai alkalmasak voltak a kiértékelésre. A menetregisztráló berendezés időmérője 32 másodpercet késett a valós időhöz képest a kiolvasáskor. A regisztrátum időarányos képét a 17. ábra mutatja be.

- 3:59:00 - 4:00:08 között a vonat állt az E19,08289 N47,46825 pontban,
- 4:03:17 a vonat rövid elmozdulása.

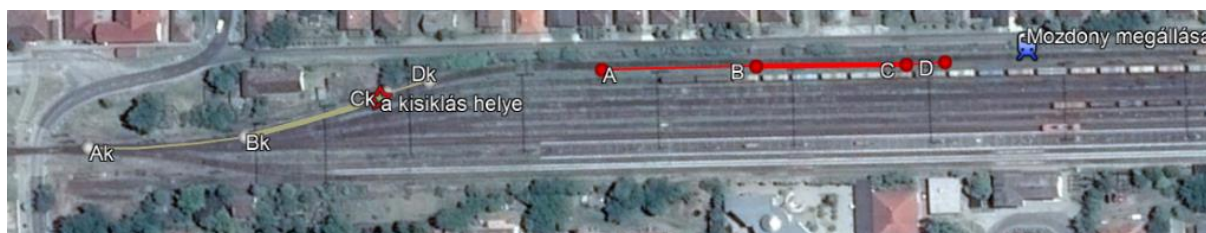
20. ábra: a vonat helyzete a folyamat lényeges pontjaiban

A fenti folyamatban a Kelebiai eseménynél alkalmazott betűjelölések helyét a 20. ábra mutatja meg. A-D a mozdony, Ak-Dk a kisiklott kocsi helyzete ugyanakkor:
