# ZÁRÓJELENTÉS

2017-214-4

légiközlekedési baleset

Trixy G4-2R,

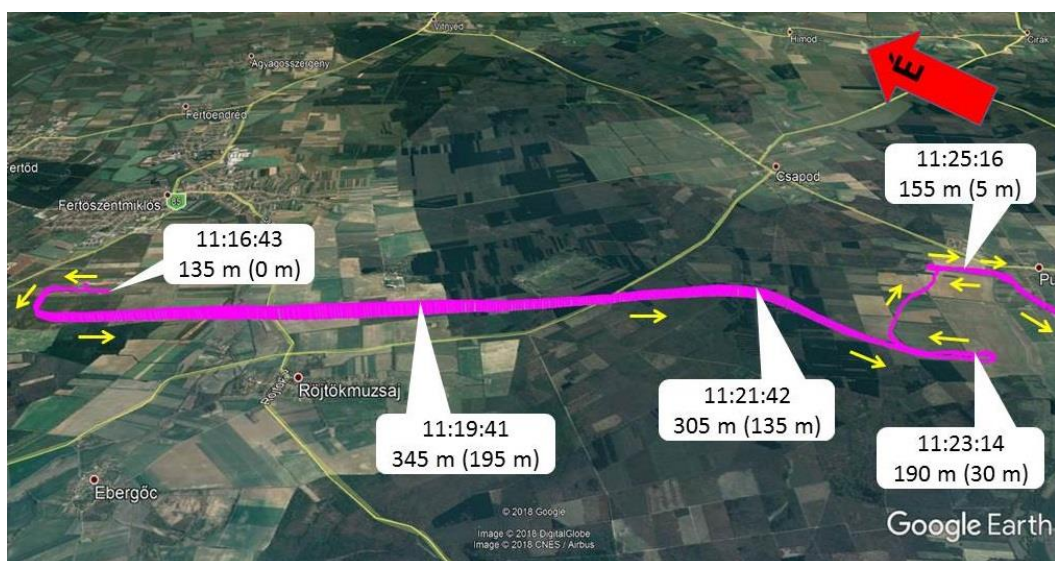
3. ábra: a felszállást követő emelkedés, majd süllyedés

Felszállás után a pilóta a szokásos eljárásoknak megfelelően emelkedett, majd két bal fordulót követően 11 óra 19 perc 41 másodperckor elérte a tengerszinthez képest 345 méteres repülési magasságot, amely az adott földrajzi helyen 195 méteres talajszint feletti magasságnak felelt meg (3. ábra).

A 3. ábrán látható, hogy Fertőszentmiklós Repülőtértől eltávolodva 11 óra 21 perc 42 másodperctől kezdődően a pilóta a légijárművel irányt változtatott és folyamatosan csökkentette a repülési magasságot, így 11 óra 23 perc 14 másodperckor a talajszint feletti magasság már csupán 30 méter volt, amely 11 óra 25 perc 16 másodpercig 5 méterre csökkent.

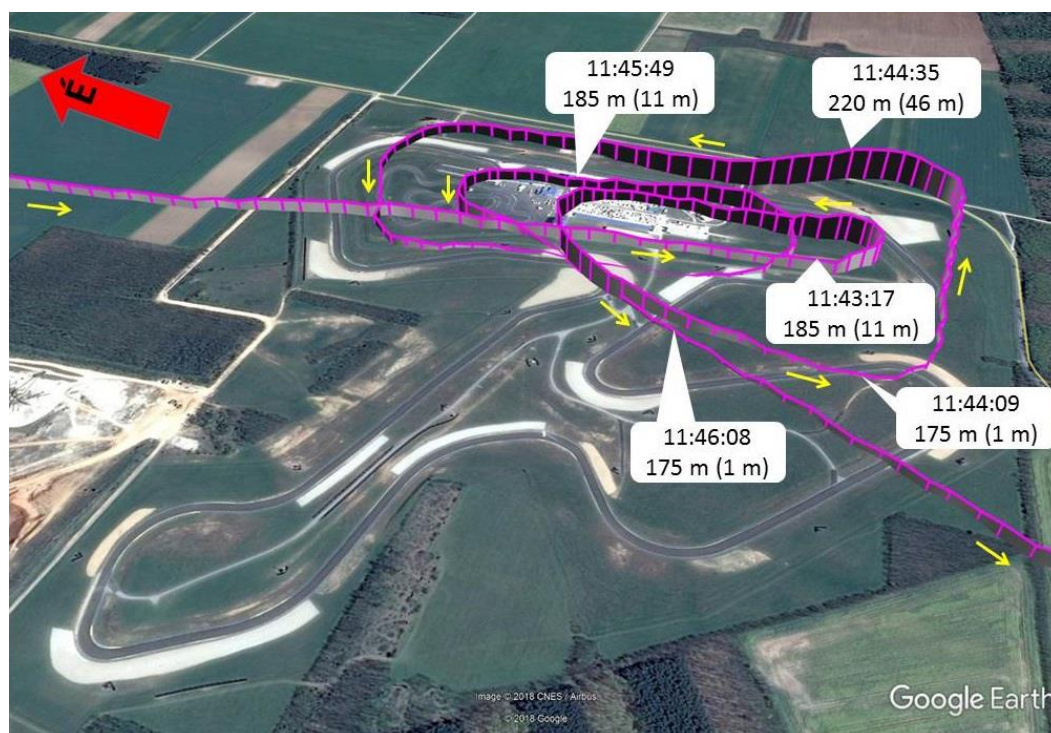
**4. ábra:** a Pannónia-Ring feletti repülés pályája

Ezt követően a pilóta átrepült az Ostffyasszonyfánál található Pannónia-Ring motorverseny-pályához. Az átrepülés során a repülés iránya többször megváltozott, a repülési magasság egyszer elérte a 165 méteres talajszint feletti magasságot, azonban az útvonal ezen szakaszának túlnyomó részén a repülés ettől jóval alacsonyabban történt. A Pannónia-Ring feletti megközelítések és gyakorló repülések a 4. ábrán láthatóak.

A motorverseny-pálya feletti repülés három körből állt, a repülési magasság a talajszint felett 46 méter és 1 méter között változott.

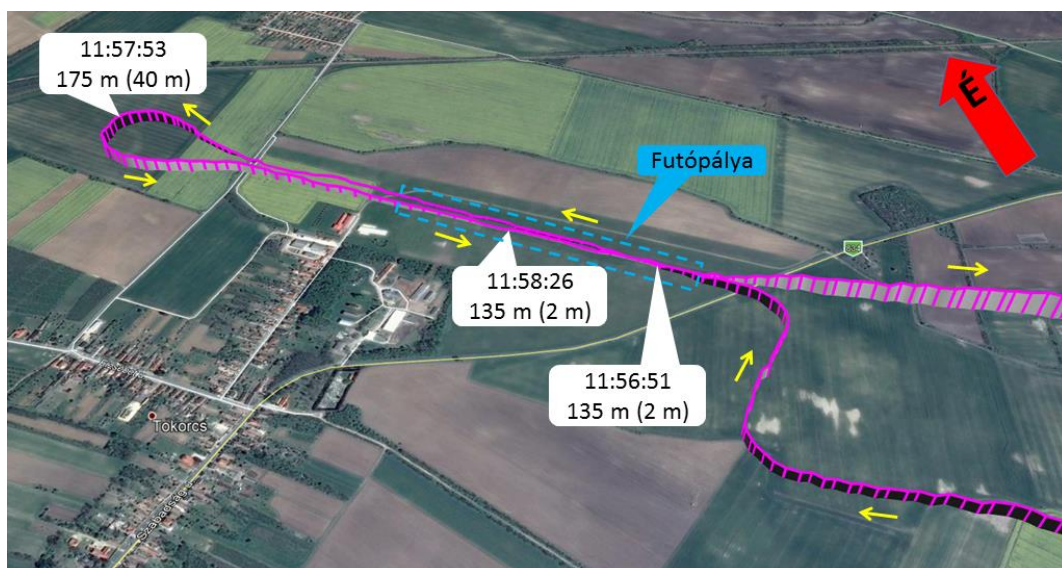
5. ábra: Tokorcs Repülőtér feletti repülés pályája

Innen a repülés egy kis kitérővel Tokorcs Repülőtérre folytatódott. A repülőtérre a pilóta délkeleti irányból közelítette meg (5. ábra), majd a futópálya fölött átstartolást hajtott végre. Az átstartolást követően mintegy 40 méteres magasságban végrehajtott 180 fokban visszafordulást követően ismét megközelítést hajtott végre a futópályára, ezúttal északnyugati irányból.

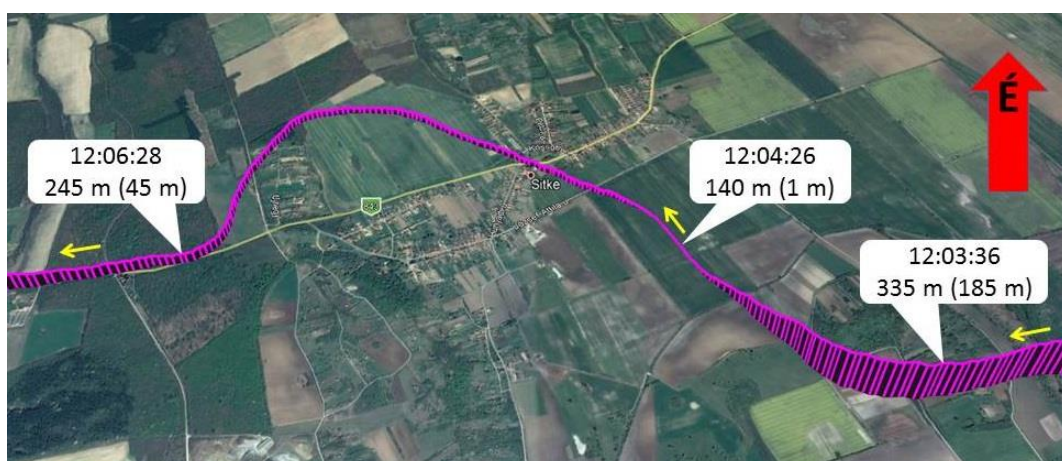
6. ábra: Sitke Repülőtérnél a repülés pályája

A megközelítést követően a pilóta ismét átstartolt, majd Sitke Repülőtér irányába folytatta útját. A repülőtér körülbelül 185 méteres talajszint feletti magasságból közelítette meg, azonban a tervezettől eltérően azon nem szállt le, hanem átstartolást hajtott végre (6. ábra).
