KÖZLEKEDÉSBIZTONSÁGI SZERVEZET

# ZÁRÓJELENTÉS

2017-371-4

Bellanca 8GCBC

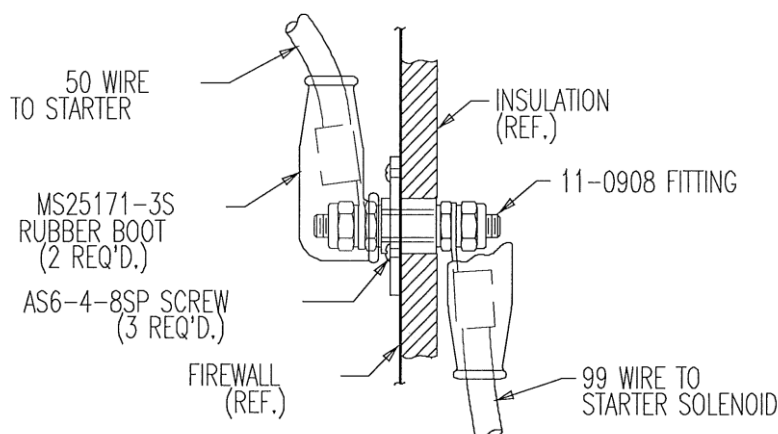
12. ábra: Tűzfali csatlakozás (forrás: SL 418)

A korábbi kialakításhoz képest jelentős változás, hogy a Starter Solenoid a tűzfal motortér felőli oldaláról átkerült a tűzfal kabin felőli oldalára, ezáltal a 99 és 50 számú kábelek csak az indítás időtartama alatt vannak feszültség alatt. További módosítás, hogy a tűzfalon a nagyáramú kábel átvezetése helyett egy új kötőelem (Firewall Fitting, 12. ábra) lett felszerelve, amelyen keresztül csatlakoznak a 99 és 50 számú kábelek egymáshoz. További jelentős módosítás, hogy a generátor gerjesztőáramkörébe 5 Amperes olvadóbiztosíték, a főáramkörébe pedig 60 Amperes hálózatvédő automata (CB), valamint az áramerősségmérő műszer áramkörébe 70 Amperes hálózatvédő automata (CB) lett beépítve. Ezen módosítások végrehajtásával megelőzhető egy esetlegesen kialakuló túláram esetén elektromos tűz kialakulása.

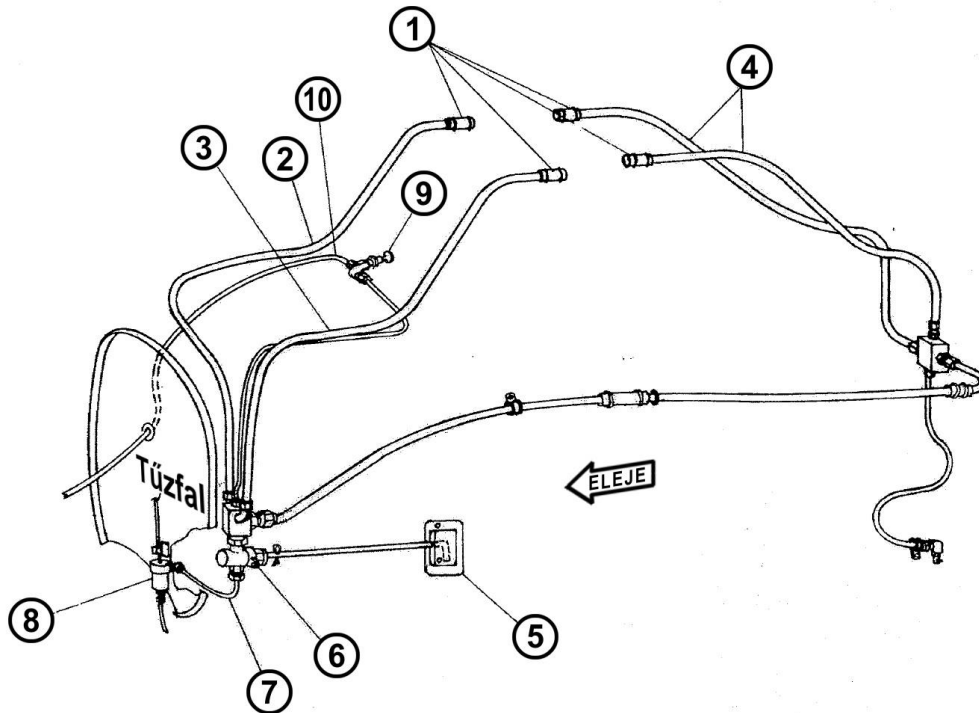
**13. ábra:** a repülőgép törzs üzemanyag rendszere  
(forrás: Champion Service Manual alapján)

A 13. ábra a Bellanca 8GCBC típusú repülőgép üzemanyag rendszerének törzsben található alkatrészeinek elhelyezkedését mutatja. A repülőgép szárnyakban elhelyezett üzemanyag tartályokhoz az ① számú csatlakozókon keresztül kapcsolódik a törzs üzemanyag rendszere. Az üzemanyag a tartályokból gravitáció következtében a ② és a ③ számú csővezetékeken az elülső összefolyóhoz, a ④ számú csővezetékeken pedig a hátsó összefolyóhoz folyik. Amikor a pilóta a ⑤ számú karral kinyitja a ⑥ számú tűzcsapot, akkor az üzemanyag a ⑦ számú csövön keresztül a ⑧ számú üzemanyag szűrőhöz áramlik, ahonnan egy hajlékony tömlőn keresztül a porlasztóba jut. Az üzemanyag szűrő a tűzfal motortér felőli oldalán helyezkedik el. A hideg motor indításakor a ⑨ számú kézi befecskendezővel a ⑩ számú csövön keresztül további üzemanyag juttatható a porlasztóba, a motor könnyebb indítása céljából.

A tűz amint elérte a jobb oldali üzemanyag tartály üzemanyagcsővét (13. ábrán ② számú cső), amely a műszerfal mögött vízszintesen van átvezetve, megolvastotta azt.

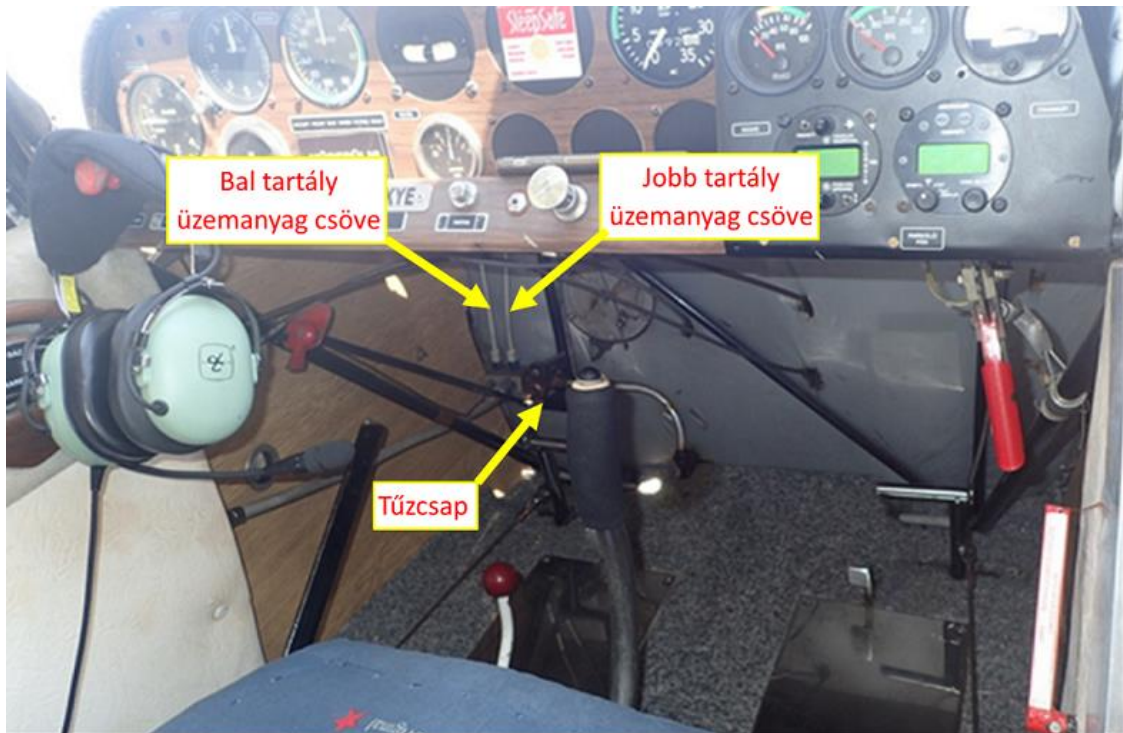
**20. ábra:** illusztráció egy Bellanca 7GCBC típusú repülőgép pilótakabinjáról

A Vb a tűz pontos terjedését a kabinban nem tudta meghatározni, mivel az üzemanyag csövekből nagy mennyiségű üzemanyag folyt erre a területre a gravitáció hatására, amely következtében itt volt a tűz magja, így erről a területről nagyon kevés alkatrész maradt fellelhető a tüzet követően. A 20. ábrán látható egy Bellanca 7GCBC típusú repülőgép pilótakabinja, amely nagyon hasonló a Bellanca 8GCBC típusú repülőgépéhez. A kabin környezetében

található főbb éghető anyagok: az oldalsó burkoló panel, a szőnyeg, a műszerfal mögött elhelyezkedő elektromos kábel szigetelései, a törzs vászon borítása.

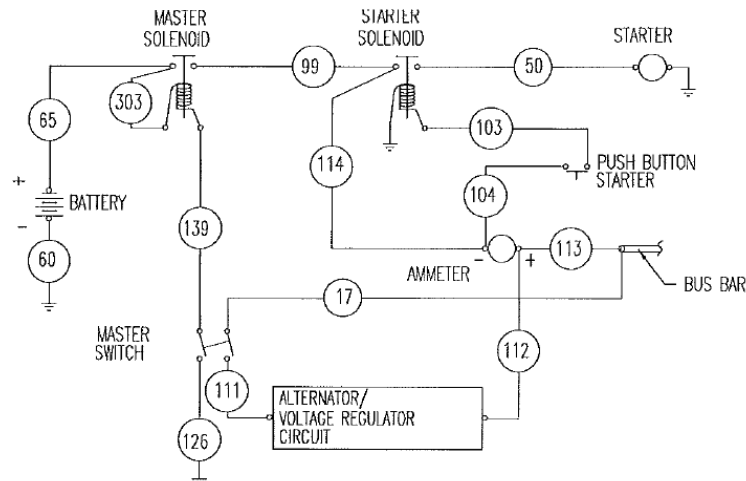
**Figure 1 Schematic of Primary Electrical System (Aft Mounted Battery) Before Modification**

Concept: The primary electrical system on most rear mounted battery models looks similar to the schematic in figure 1. The diagram has been simplified to show only the affected areas. Upon inspection, it can be seen that there is no circuit protection for the voltage regulator circuit before the voltage regulator. This wire is in a bundle with other critical wires and is a source of concern. Also, the circuit from the battery to the bus bar is not protected. This was due to the 'sharing' of a line to the starter. To accommodate circuit protection for these two circuits, the electrical system must be modified to look similar to figure 2.
