Az esemény ismertetése

A HA-EAB lajstromjelű, CESSNA 310 típusú repülőgép vészhelyzet gyakorlása közben Pécs-Pogány repülőtéren (LHPP) hasra szállt, mivel a pilóták elmulasztották kibocsátani a futóműveket. A légi jármű az eset következtében jelentősen megrongálódott, de személyi sérülés nem történt. A Közlekedésbiztonsági Szervezet Vizsgálóbizottsága (továbbiakban: Vb) véleménye szerint a súlyos repülőeseményt az előírt légiüzemeltetési eljárásoktól való eltérés, valamint a leszállás során a növendék pilóta tevékenységének elégtelen felügyelete okozta. A Vb nem talált olyan körülményt, ami biztonsági ajánlás kiadását indokolná.

| <b>Légi jármű típusa, lajstromjele:</b> | Cessna 310Q, HA-EAB | | | |

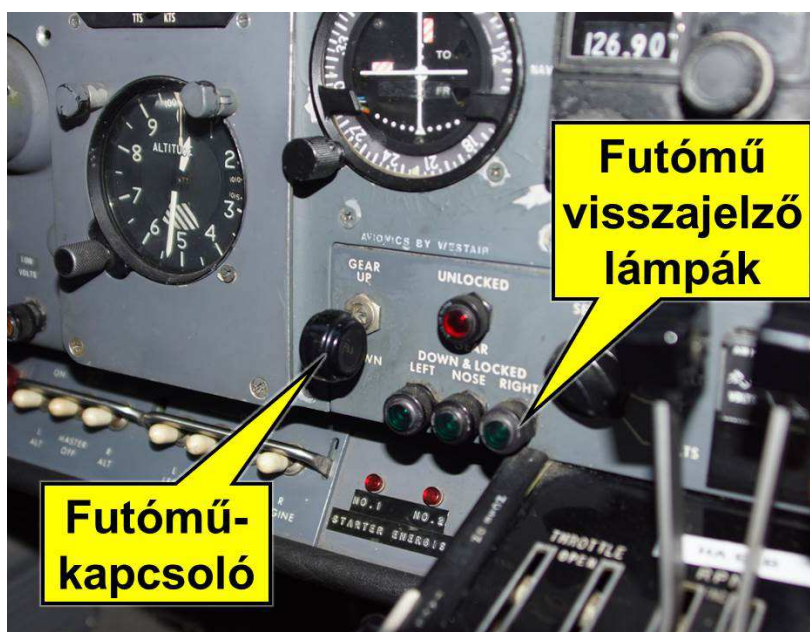
A Cessna 310-es egy teljesen fémépítésű, kétmotoros, alsószárnyas repülőgép. Hathengeres, benzin befecskendezésű 194 kW teljesítményű boxermotorjai kéttollú, változó állászögű légszavakat forgatnak. Kormányozható orrfutós elrendezésű futóművei elektromos úton behúzóhatók és kibocsáthatók. A futóművek mozgását vezérlő kapcsolónak három állása van (felülről lefelé): behúzás, semleges, kibocsátás. A futómű vezérlő kar és a futómű kibocsátott és rögzített helyzetét jelző zöld színű lámpák a középső műszerfal bal oldalán alul helyezkednek el. A futómű kibocsátására figyelmeztető szaggatott hangjelzés megszólal a pilótafülkében, ha bármelyik futómű nincsen kibocsátott és rögzített helyzetben, miközben a fékszárny 15 foknál jobban ki van bocsátva, vagy valamelyik motor szívóterét nyomása 40,6 kPa alá csökken.
