ZÁRÓJELENTÉS

2018-0068-5, 2018-1588-5 és 2019-0170-5
Vasúti baleset / Kisiklás

Bp. XX. Török F. u. - Nagysándor József u. kereszteződés
2018. január 21., december 23. és 2019.február 16.

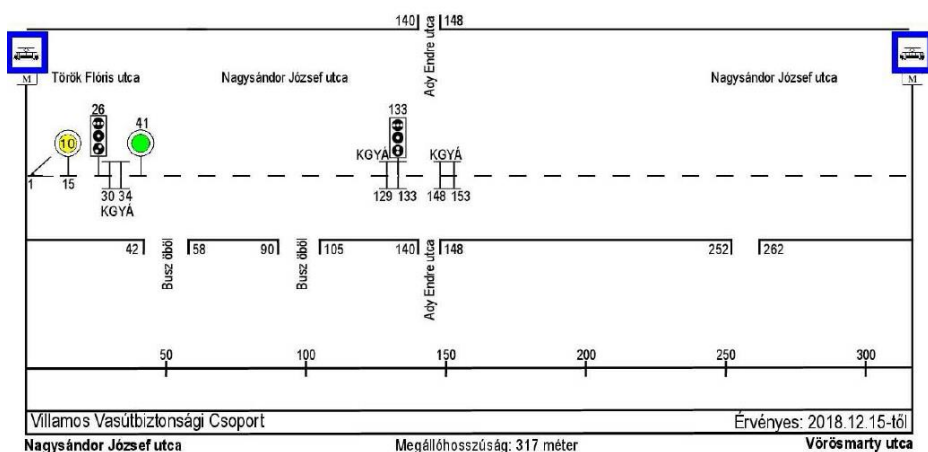
10. ábra: infrastruktúra elhelyezkedése

A megállóhely után van beépítve a K1602 sz. váltó, ami kitérő irányban az 52-es, egyenes irányban az 51-es villamos vonalára terel. Az infrastruktúra kialakítását a két megállóhely között a (10. ábra) mutatja.
