## **ZÁRÓJELENTÉS**

**2018-0088-5**

**Vasúti baleset / Kisiklás**

**Ferencváros (IV. vágány)**

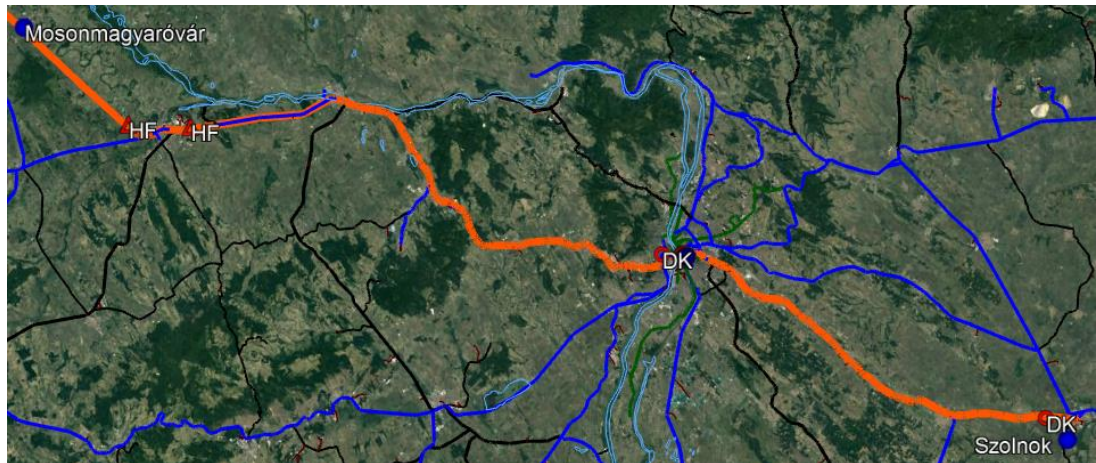
7. ábra: az eseményben érintett állomások és mérőberendezések elhelyezkedése

A kisiklott kocsi a balesetet megelőző időszakban Szolnokról Mosonmagyaróvárra közlekedett rakottan, majd vissza Szolnokra üresen ment volna. Útvonalát a 7. ábra mutatja. Az ábrán HF jelöli a hőnfutásjelző, és DK a dinamikus kerékkerhelés mérő berendezések elhelyezkedését.

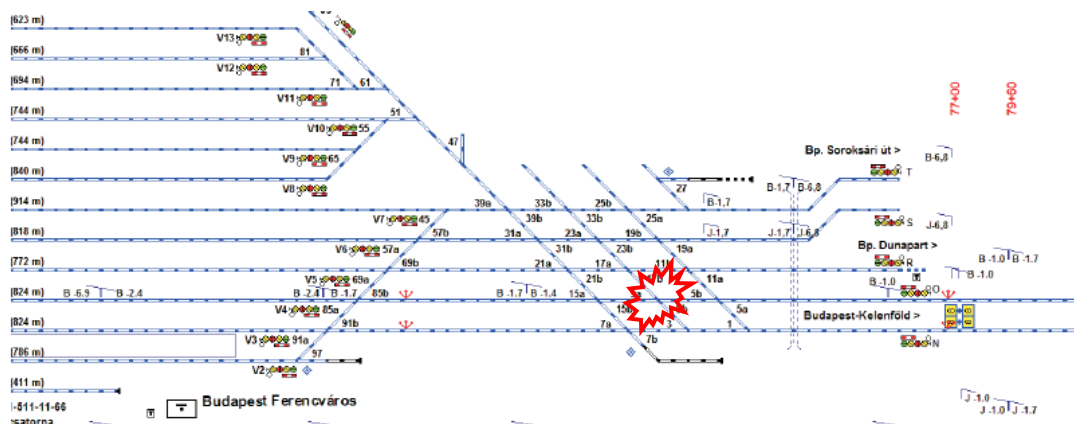
8. ábra: az állomás vágányhálózata a kisiklás környezetében

A vonat a bal vágányon érkezett Kelenföld felől, egyenes irányban haladt volna be a IV. vágányra. A kisiklás a végponti váltókörzetben történt, a 9. sz. átszelési kitérőn (8. ábra).

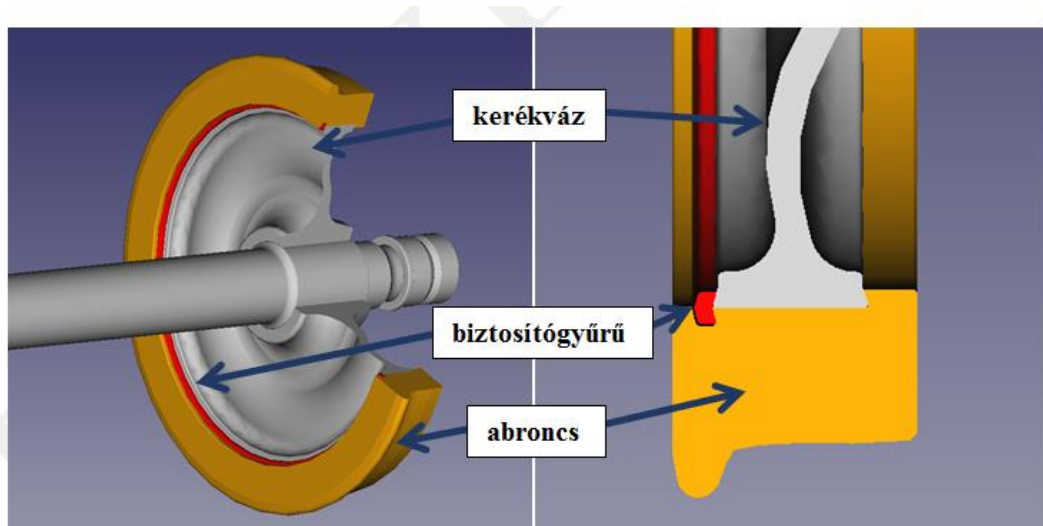
10. ábra: abroncsos kerék alkatrészei

**Abronszos kerék alkatrészei:** kerékváz, abroncs, biztosítógyűrű 10. ábra.
