ZÁRÓJELENTÉS

2018-0123-5

Vasúti baleset / Kisiklás

Határ út vá.

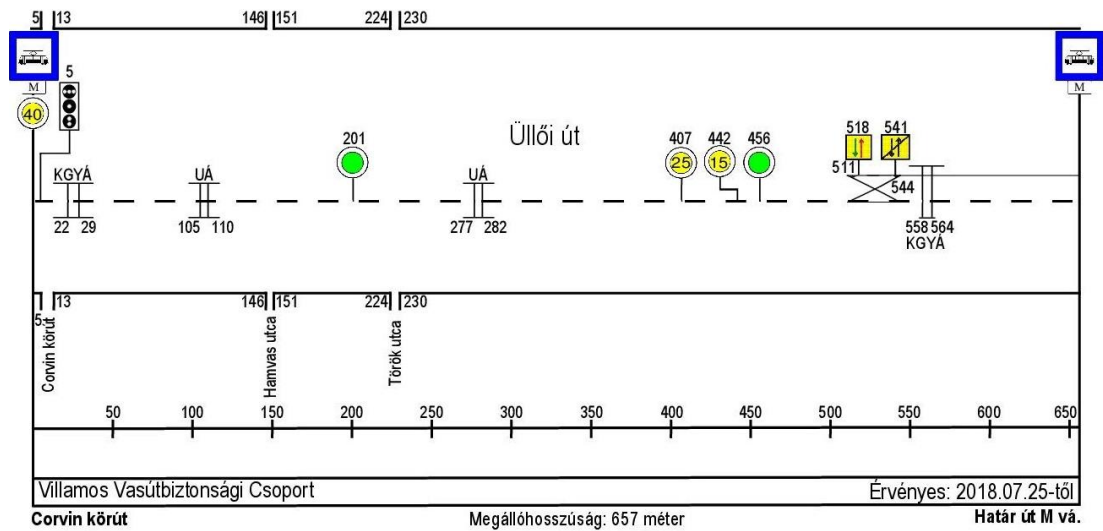
8. ábra: infrastruktúra elhelyezkedése

A Határ út végállomás az 50 villamos végállomása. A végállomáson két fogadó vágány van. A fogadó vágányokra a kétvágányú pálya bármelyik vágányáról be lehet járni a végállomás elején található váltókon át.

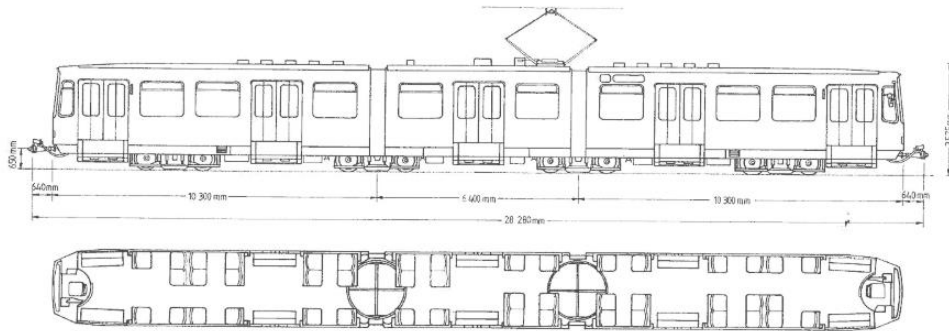
10. ábra a villamos jellegrajza

A villamos kocsiszekrénye kétcsuklós, négy forgóvázas kialakítású. A tengely elrendezése B'2'2'B', a szélső forgóvázas monomotoros hajtott, a két középső - amelyek a csuklók alatt vannak – futók (10. ábra).

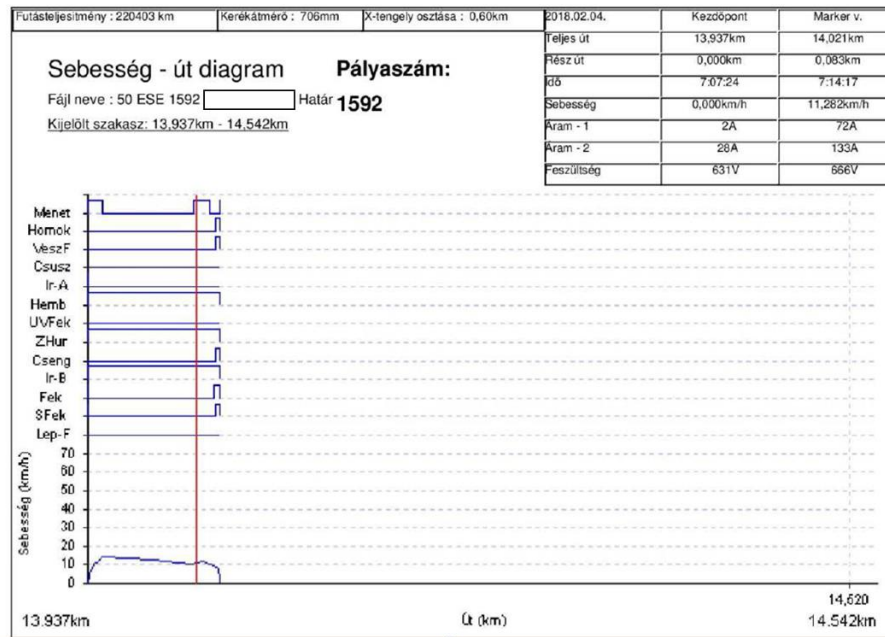
Az 1592 pályaszámú villamoson MR-02 típusú elektronikus adatrögzítő működött. A rögzített sebességadatokat a 12. ábra mutatja:
