KÖZLEKEDÉSBIZTONSÁGI SZERVEZET

ZÁRÓJELENTÉS

2018-0139-5

Vasúti baleset / Ütközés

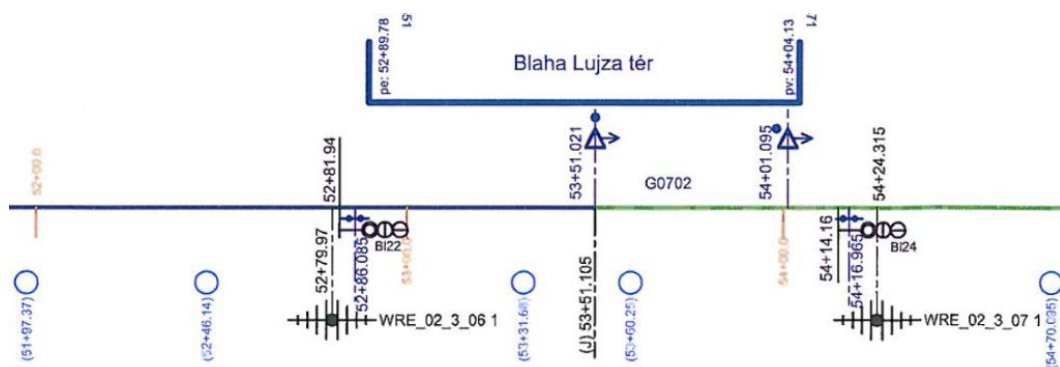
5. ábra: a Blaha Lujza tér állomás jobb vágány környezete

A Metró Biztosítóberendezési Szakszolgálat vezetőjének tájékoztatása alapján: „A Blaha jobb (G0702) foglaltsági szakasz hossza 130,88 m. Az M2 10000-DDM-73 (Rendszer konfiguráció...) Siemens dokumentum alapján a biztosítóberendezési határok melletti szakaszok esetében a „szabad” állapot megjelenése 3 s-es késleltetéssel történik (jelen esetben a G0606 és a G0702 szakaszok érintettek ilyen szempontból). Egyéb késleltetésről nincs információnk. A adatok kiértékeléséből és a hálózati kommunikációból adódó késleltetés pontos értéke nem ismert.”
