## **ZÁRÓJELENTÉS**

**2018-014-6**

### **VIZIKÖZLEKEDÉSI BALESET**

**MAHARD 305 tolóhajó; Szolgálati célú kikötőponton**

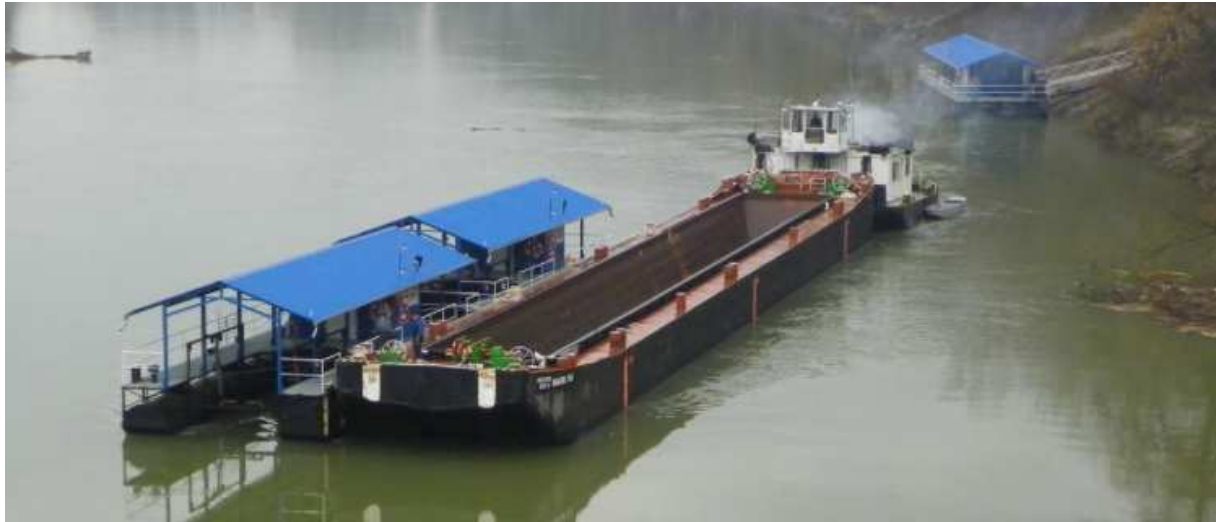
**1. ábra: A MAHARD 305 hegymenben 2018.02.03-án, még a bárkával, de már csak két pontonnal (fotó:internet)**

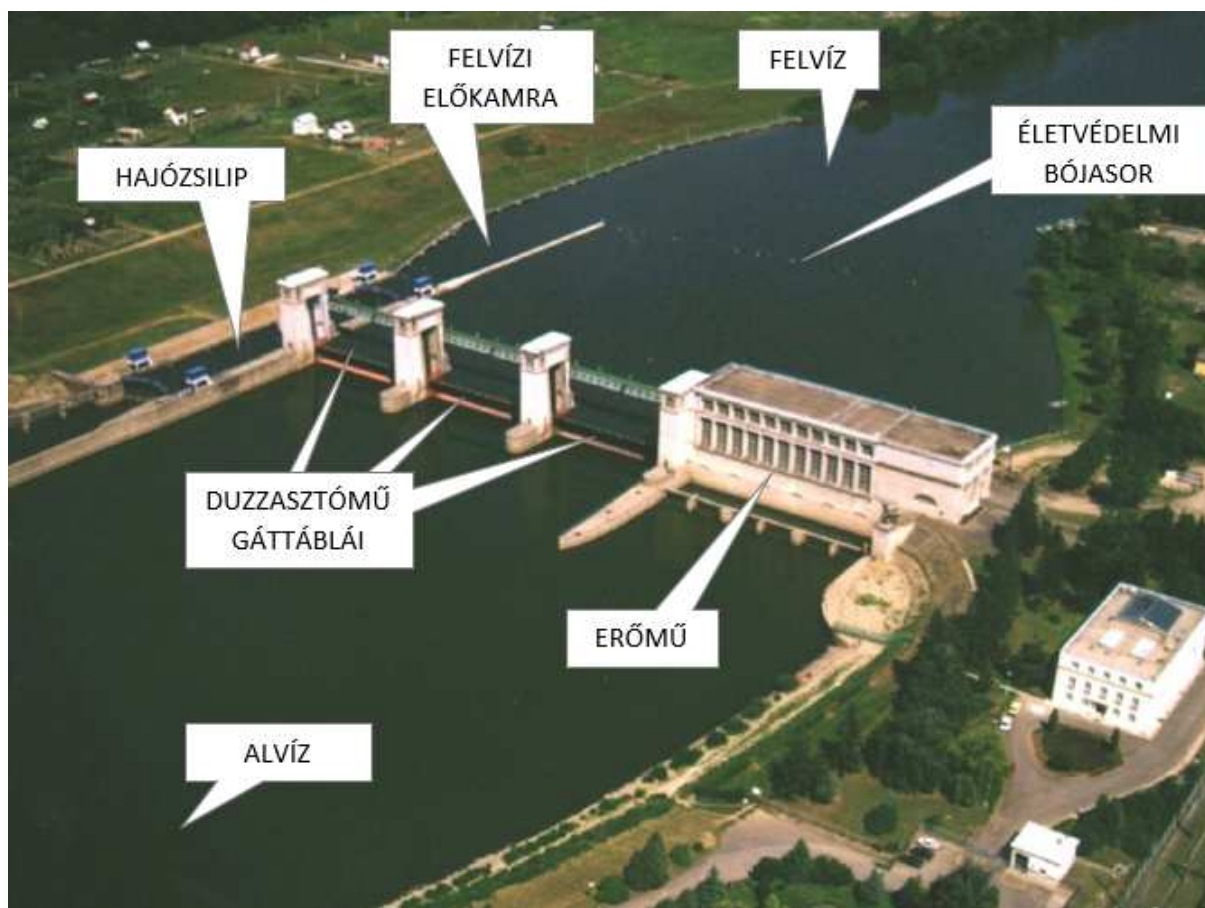
**7. ábra: A Tiszaleti Vízlépcső**

A Tiszaleti Vízlépcső a Tisza 518,2 fkm -nél helyezkedik el. A duzzasztóműből, hajózsilipből és erőműből álló építményt 1959-ben helyezték üzembe. A duzzasztómű három, egyenként 37 méter széles nyílását billenőtáblás mozgógáttal lehet elzárni. A hajózsilip a duzzasztómű jobb oldalán található, a zsilipkamra hossza 85, szélessége 17 méter. A Tiszaleti vízerőmű Magyarország második legnagyobb teljesítményű vízerőműve, 3 db 100 m<sup>3</sup>/s-os, 4,8 m átmérőjű Kaplan-turbinával. A beépített energiatermelő kapacitás 14 MW.

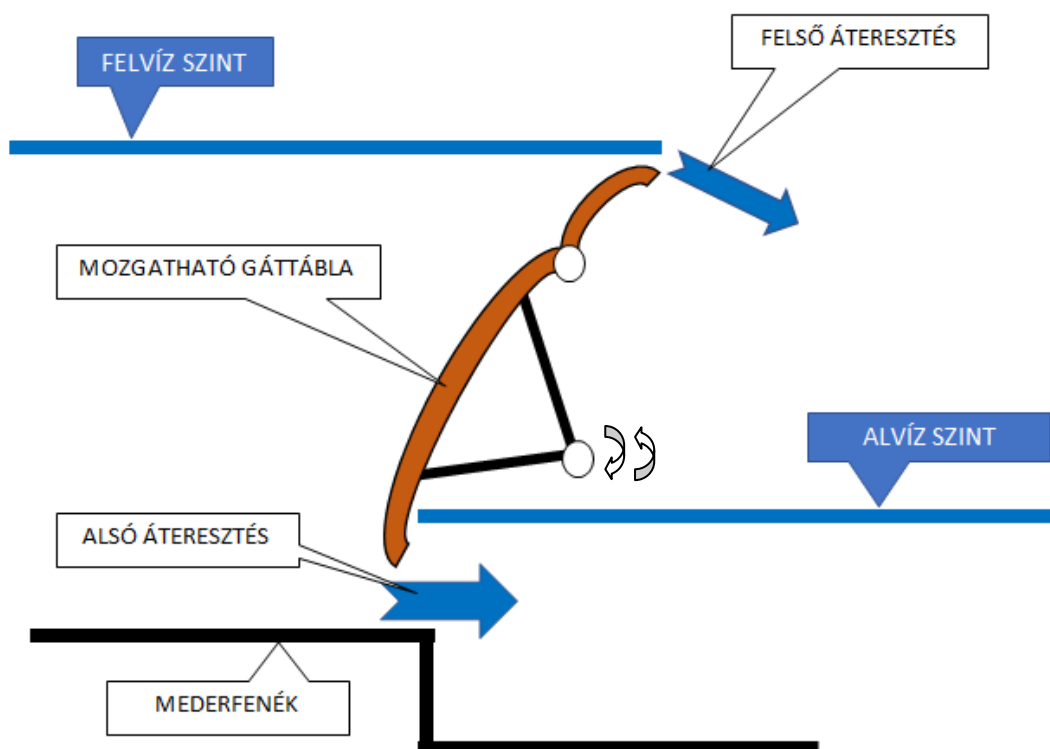
A vízlépcsőn normál üzemben a vízáteresztés csak az erőművi turbinákon keresztül történik. A folyó átlagosnál nagyobb vízhozama esetén a felesleges vízmennyiséget a gáttáblák mozgatásával lehet elvezetni. A gáttáblák pozíciójától függően a vízelvezetés történhet alsó és/vagy felső átbocsájtással. A balesetet megelőző napon – egy kisebb levonuló árvíz miatt – a gáttáblák alsó és felső áteresztéssel üzemeltek. A baleset napján a gáttáblák már csak alsó áteresztésű pozícióban voltak. A balesetet követő napon a vízhozam növekedése miatt az alsó átbocsájtási keresztmetszetet a gáttáblák további emelésével növelték.

**8. ábra: a felesleges vízmennyiség átbocsájtási lehetőségei a gáttáblán**

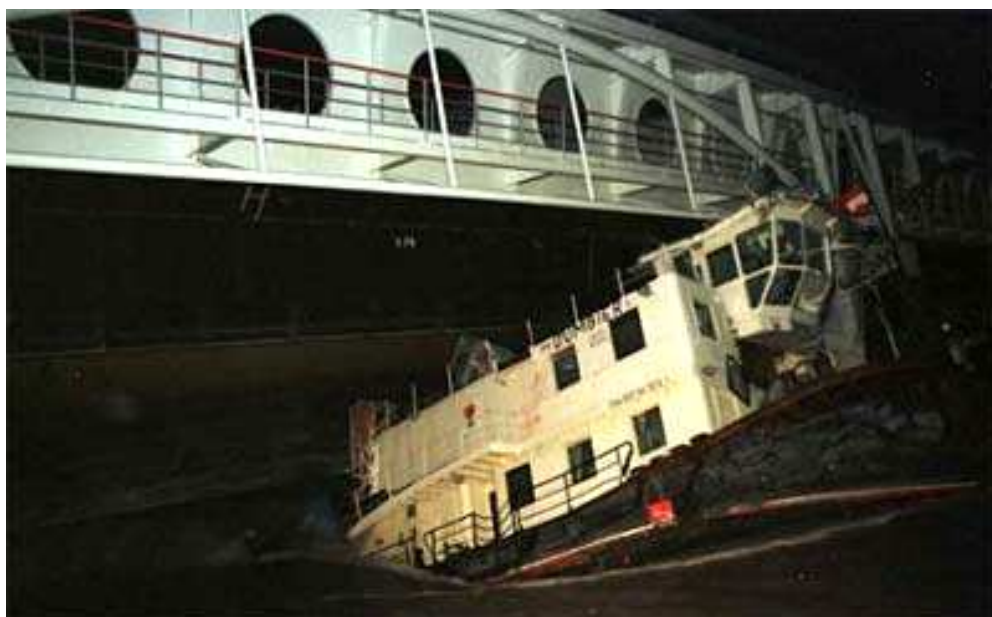
A Vb a baleseti szituáció veszélyességének bemutatására itt kíván utalni a szlovák lobogójú *Dumbier* tolóhajó 1996. október 22-én, a Duna bécsi szakaszán bekövetkezett katasztrófájára. Ebben a balesetben a Bécs-Freudenau-i vízlépcső felvázán a gáttáblákra sodródott a tolóhajó egy bárkával. A baleset időpontjában a Dunán árhullám vonult le, a duzzasztómű gáttáblái teljes keresztmetszetű alsó átbocsájtási állásban voltak. A bárka keresztben fennakadt a kapuk pillérein, azonban a tolóhajót a víznyomás beforgatta és átpréselte a gáttábla alatt az alvízi térbe. A tolóhajó megsemmisült, kilencfős személyzetéből 8 fő életét veszítette.

9. ábra: a *Dumbier* a katasztrófa pillanataiban (fotó: internet)
