INNOVÁCIÓS ÉS TECHNOLÓGIAI
MINISZTERIUM

ZÁRÓJELENTÉS

2018-0424-5

Vasúti baleset / Kisiklás

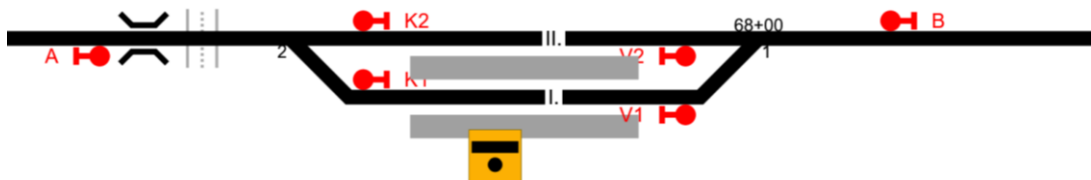
8. ábra: az állomás vágányhálózata

Az állomás kétvágányos, a második az átmenő fővágány (8. ábra). A váltókat számítógépes kezelői felülettel is ellátott D55 típusú biztosítóberendezés központilag állítja (1.4.3).
