# ZÁRÓJELENTÉS

**2018-0610-5**

**Vasúti baleset / Kisiklás**

**Orczy tér**

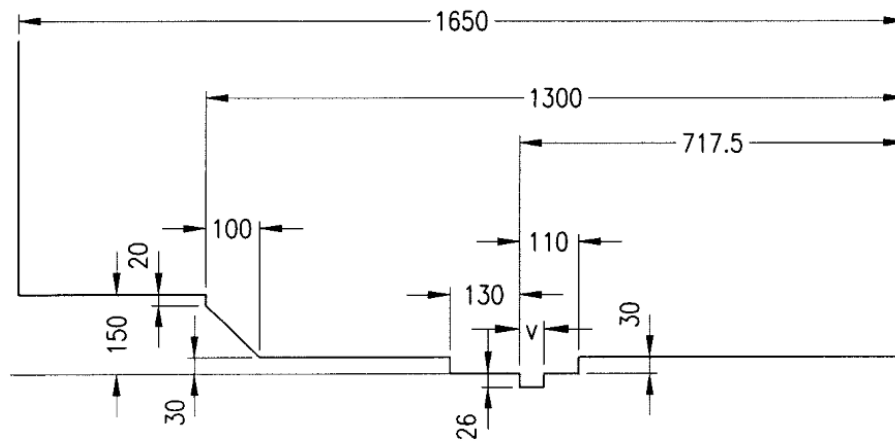
11. ábra

A Közúti vasúti pályaépítési és fenntartási műszaki adatok és előírások c. utasítás 1.2. fejezete meghatározza az Űrszelvényt:

„A szabványos villamosvasúti űrszelvényt mutatja a [...], valamint annak alsó részét a 11. ábra<sup>1</sup>.”
