ZÁRÓJELENTÉS

2018-0624-5

Vasúti baleset / Kisiklás

Hegyeshalom

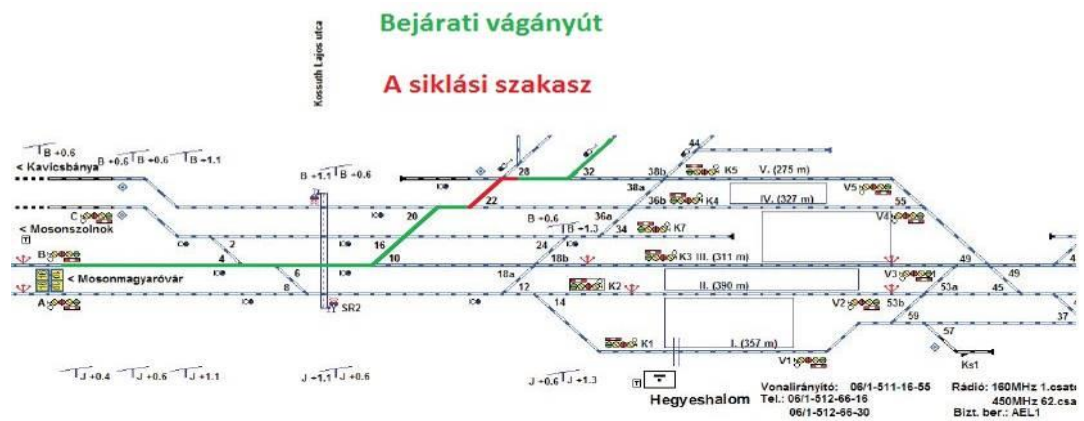
9. ábra: a vonat bejárati vágányútja

A vonat lezárt vágányúton, jelzőkezelés mellett haladt be Hegyeshalom Rendező R11 sz. vágányára. A vágányút a „B” bejárati jelzőtől a 6, 10, 16, 20, 22, 28 és 32 sz. váltókon keresztül a rendező 11. sz. vágányára volt beállítva. A kisiklás a 22. és 28. sz. váltók közötti vágányszakaszon, a „G” jelző előtt történt.

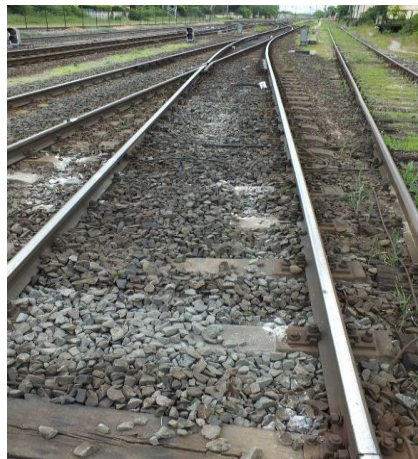
10. ábra: a vasúti pálya a baleset helyszínén

A vasúti pálya a baleset helyszínén 54-es rendszerű, mely zúzottkő ágyazatba van fektetve és geo rendszerű leeresztéssel van kialakítva. A 22-es kitérő betonaltas, 54 kg/fm rendszerű, balos, zárnyelves kitérő. A 28-as kitérő talpfás, 48 kg/fm rendszerű, átszelési, kampózáras kitérő.
