ZÁRÓJELENTÉS

2018-0679-5

Váratlan vasúti esemény / Járműmegfutamodás

Majláth (Miskolc)

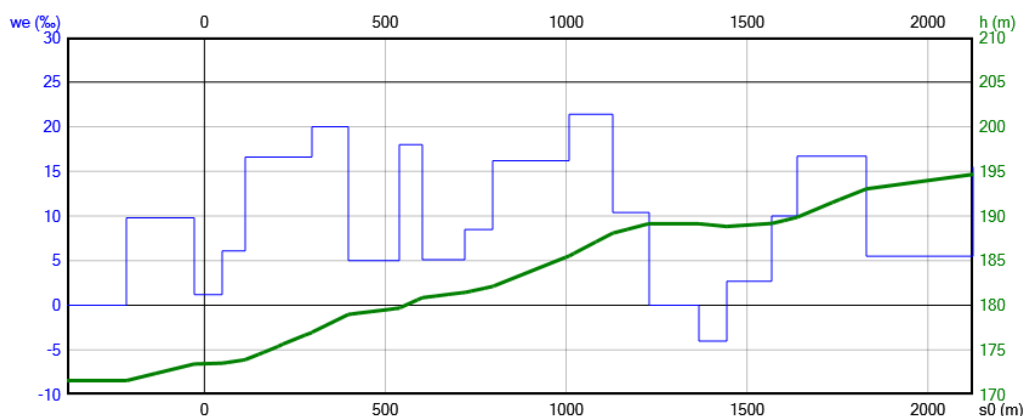
7. ábra: lejtviszonyok Miskolc, Dorottya u. és Majláth állomások között
kék: emelkedés mértéke, zöld: hossz-szelvény

A vasútvonal Majláth és Dorottya u. között csaknem végig esésben van, a két állomás szintkülönbsége 23 m. A pályára engedélyezett sebesség 20 km/h.

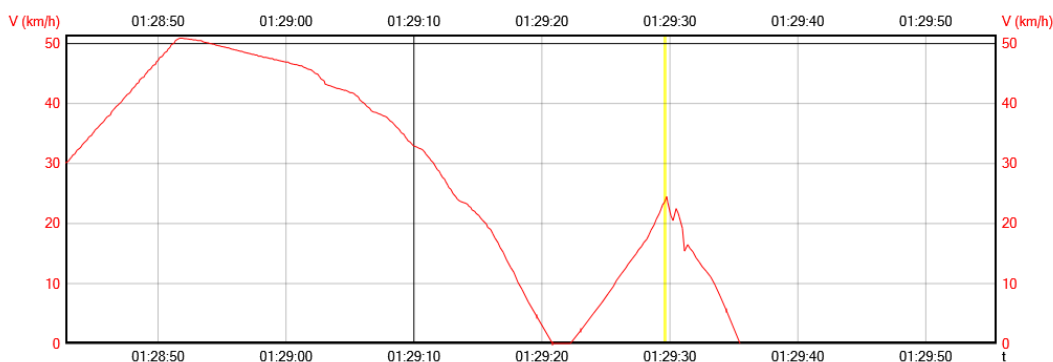
11. ábra: a villamos menetadatai

A villamos adatrögzítőjéből kiolvasott sebesség-adatokat a 11. ábra mutatja be.

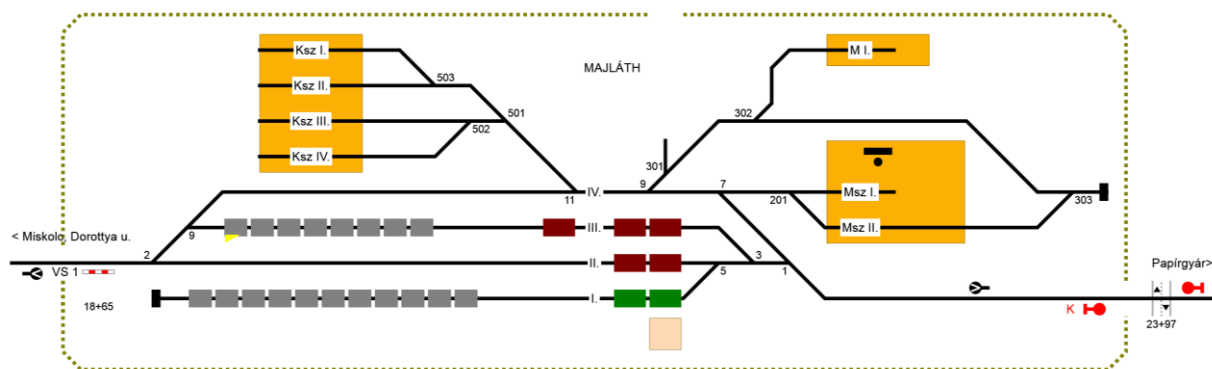
16. ábra: Majláth állomás a leállított kocsikkal
(az ábra nem tartalmazza a kocsiszín és mozdonyszín vágányain álló járműveket,
a szürkével jelölt tárolt járművek mennyisége nem pontos)

A járműtelep kapuit a tartalék mozdonyvezető bezárta, de a vágányzáró sorompó nyitva maradt (1.12).

A forgalmi szolgálattevő kameraképre rátekintve ellenőrizte a kapu bezárását, a képen szintén látható vágányzáró sorompó nyitottságát azonban nem tekintette hibának (1.12). A kocsik ekkor a 16. ábra szerint álltak az állomáson.
