ZÁRÓJELENTÉS

2018-0736-5

Vasúti baleset / Kisiklás

Iváncsa állomás

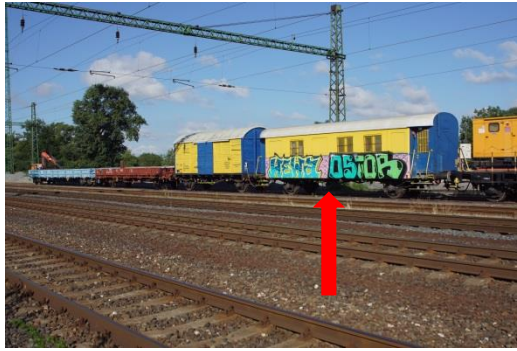
A szerelvény mozgatását a MÁV Nosztalgia Kft. 439-es fősorozatú mozdonya végezte. A tolt vonatként közlekedő szerelvény első kocsija egy daruval felszerelt póre kocsikocsik volt, amelynek homlokfalán nem volt olyan hely, ahol hosszú távon tartózkodni lehetett volna (pl. fékállás). Az első ilyen hely a Vb megítélése szerint a daru mögött volt. A szerelvény haladási irányát tekintve negyedik kocsi egy kéttengelyes, személyszállításra is alkalmas vagon volt.

12. ábra: A személyek tartózkodására alkalmas vagon

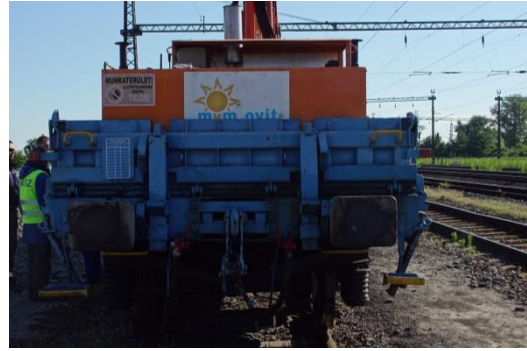
13. ábra: A tolt vonat első kocsjának homlokfala
