## **ZÁRÓJELENTÉS**

**2018-0800-5**

**Vasúti baleset / Ütközés tárggyal**

**Gödöllő**

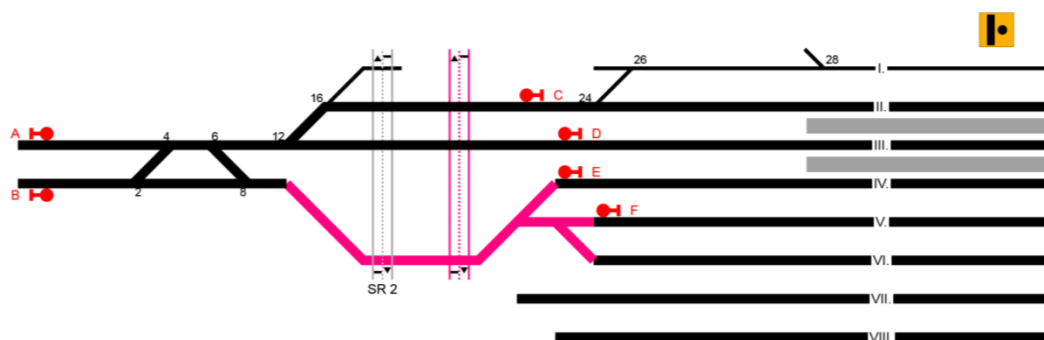
6. ábra: Gödöllő kezdőpont felőli vége az esemény idején

Az eset idején az állomás átépítése volt folyamatban, amelynek részeként közúti felüljárót terveztek építeni az állomás kezdőpont felőli végén. Az állomás kezdőpont felőli végének vágányhálózatát a 6. ábra mutatja. Vonatközlekedés csak a két nyíltvonali vágányon és a II-III. vágányokon folyhatott, a lila vágányok és útátjáró építés alatt volt.
