ZÁRÓJELENTÉS

2018-0869-5

Vasúti baleset / Kisiklás

Kunszentmárton

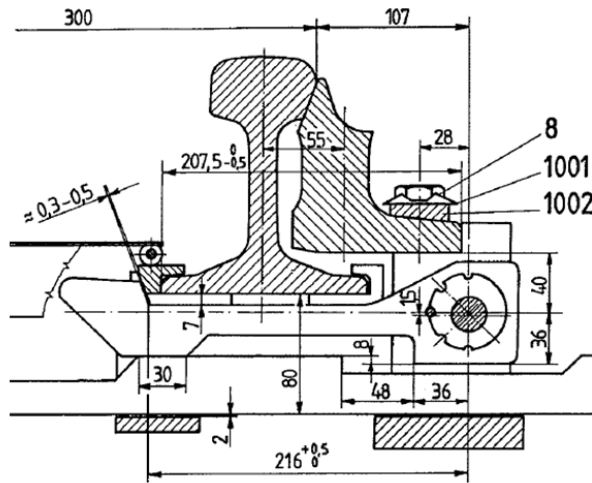
10. ábra: Zárnyeltes csúcssínrögzítő szerkezet

A csúcssín mozgatója a csúcssínfűlőhöz kapcsolódó rudakkal történik. A csúcssínfűlők, a csúcssínhez csavarkötéssel vannak rögzítve. A csavarkötés 2 - 2 db illesztett M 20 x 65 csavarból áll, a csúcssínfűlőkben 2 - 2 db menetes zsákfurat van, a csavarkötés biztosítólemezzel ellátott. A csúcssíntalp felső síkjára, ha nem párhuzamosra van munkálva az alsó síkkal, akkor hosszabb illesztőcsavart és hajlaskiegyenlítő alátétet kell alkalmazni.

A feladata, hogy a csavarfej teljes felületén felfeküdjön és a csavarszár hajlításra ne legyen igénybe véve.

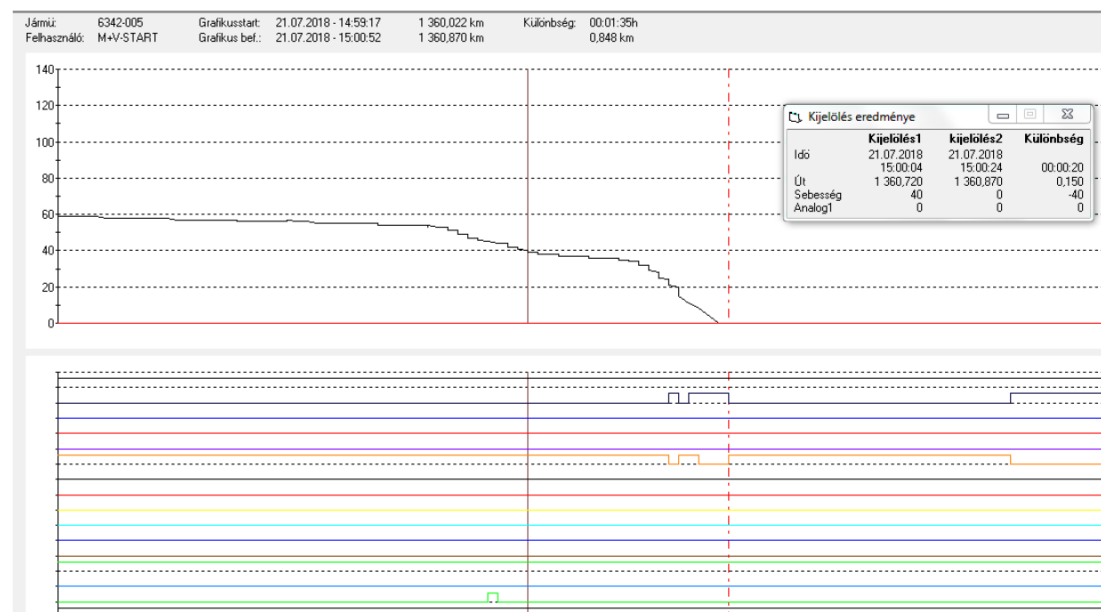
13. ábra: A motorkocsi menetiró regisztrátum részlete

A berendezés a baleset idején és azt megelőzően megfelelően működött, adatai alkalmasak voltak a kiértékelésre. A menetregisztráló berendezés időmérője 7 perc 16 másodperccel sietett az MFB órájához képest. A menet regisztrátum részlet képét a 13. ábra mutatja be.
