ZÁRÓJELENTÉS

2018-1019-5

Váratlan vasúti esemény / Jelzőmeghaladás

Dömsöd

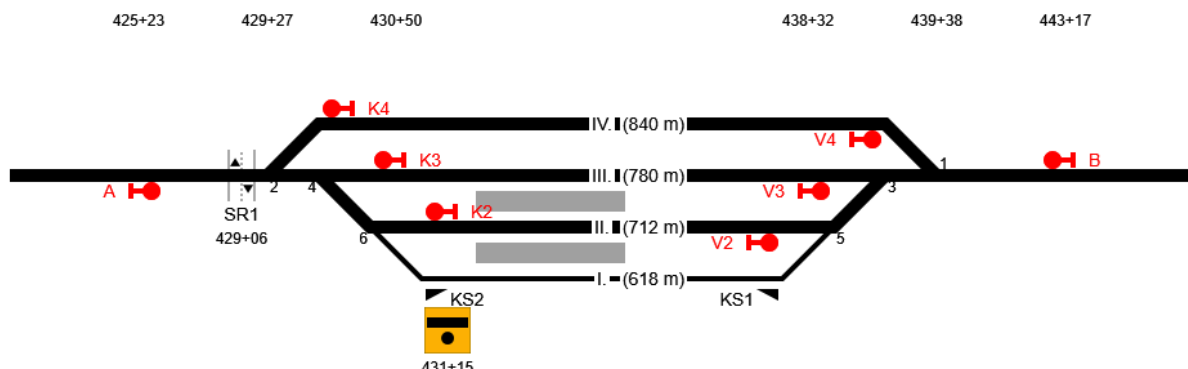
4. ábra: az állomás vágányhálózata (az ÁVU szerinti vágányhosszakkal)

Dömsöd állomás a Budapest – Kelebia – Belgrád vasútvonal középállomása, három vonatfogadó vágánnyal (4. ábra). Az állomáshoz kapcsolódó nyílt vonal mindkét irányból egyvágányú, villamosított vasúti pálya, melyen a vonatbefolyásolás számára a jelfeladás ki van építve.

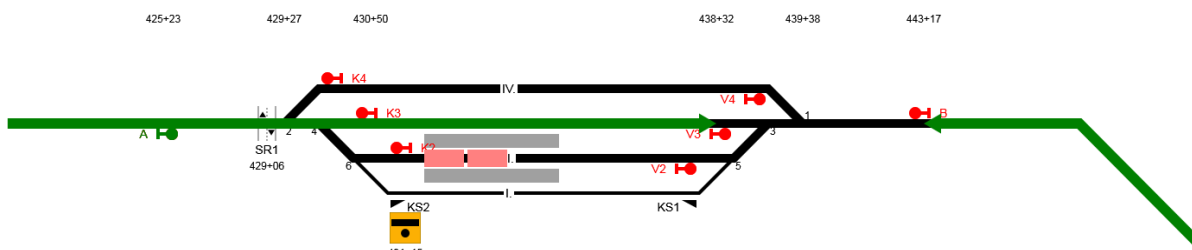
13. ábra: a forgalmi helyzet 9:03-kor

KÖFE 9:03:19 A forgalmi szolgálattevő bejárati vágányutat állított a 343-2 sz. vonat számára a III. vágányra; a vonat ekkor még a második térközben járt (13. ábra) (1.4.3, 1.12.2).

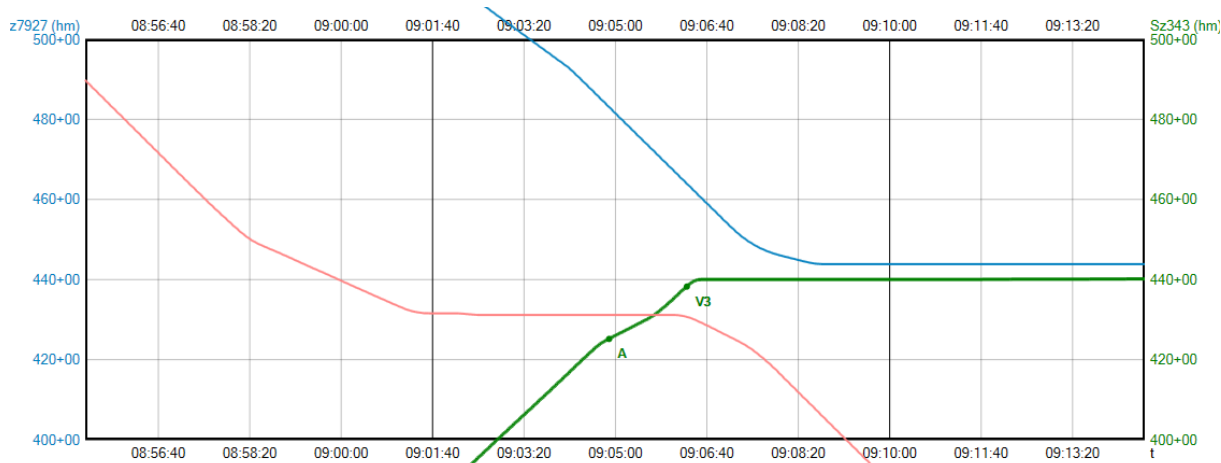
17. ábra: a vonatok kölcsönös helyzete az esemény lefolyása során
(zöld: 343-2. kék: 7927, halványvörös: 27939)

Az esemény során megvalósult járműmozgások menetvonalait a 17. ábra mutatja.
