INNOVÁCIÓS ÉS TECHNOLÓGIAI
MINISZTERIUM

ZÁRÓJELENTÉS

2018-1273-5

Váratlan vasúti esemény / Egyéb

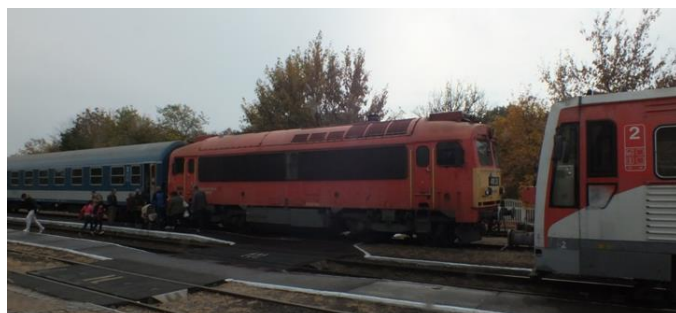
Ez egyrésztől magyarázza a forgalmi szolgálattevő megszokásból történő bejárat vágány kijelölését, illetve azt hogy a váltókezelő fenntartás nélkül elfogadta a IV. vágányt, mint bejárat vágányt.

Alacsony szintű biztonságkritikus kommunikációra utal, hogy a váltókezelő annak ellenére, hogy elbizonytalanodott a megváltozott bejárat vágány helyességével kapcsolatosan, nem tisztázta a helyzetet a forgalmi szolgálattevővel.

12. ábra: Jellemző vonattalálkozás (páros számú vonat a III. sz. vágányon, páratlan a IV.-en)
