ÉPÍTÉSI ÉS KÖZLEKEDÉSI MINISZTERIUM  
KÖZLEKEDÉSBIZTONSÁGI SZERVEZET

# ZÁRÓJELENTÉS

Travel Service a.s., Boeing 737-8K5, OK-TVP  
Budapest Liszt Ferenc Nemzetközi Repülőtér (LHBP)  
2018. március 23.

légiközlekedési baleset  
2018-128-4

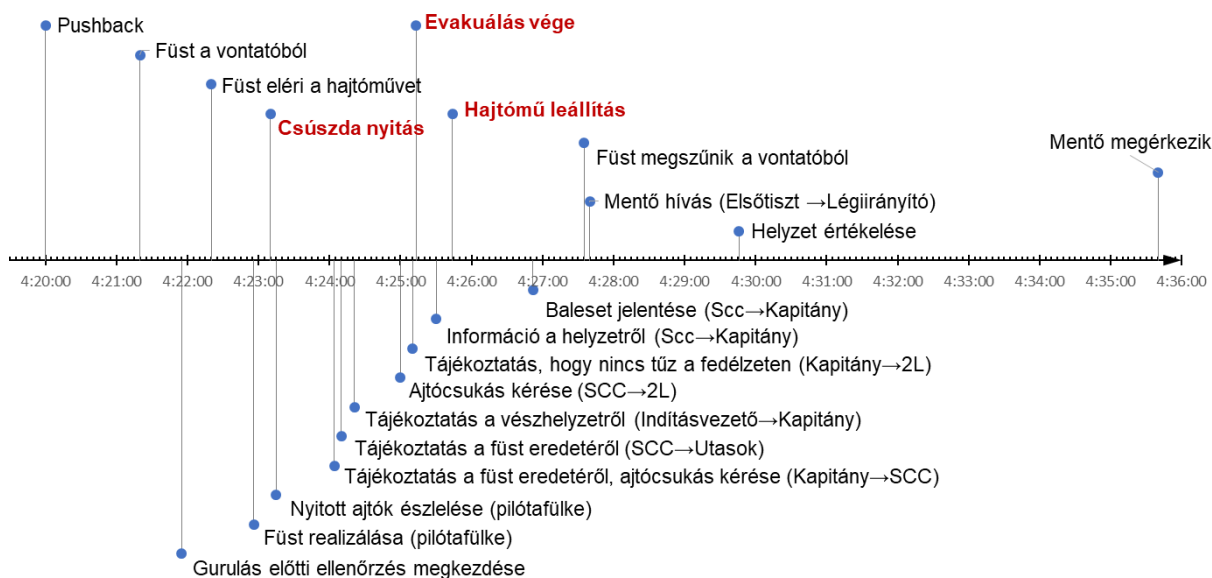
2. ábra: Az esemény idővonala

A Vb a baleset bekövetkezésének folyamatát a tanúk nyilatkozataiból, a repülőtéren rendszeresített kamera felvételeiből, a repülőgép fedélzeti hangrögzítőjének adataiból és a HC által rögzített rádióforgalmazás adataiból rekonstruálta és idővonalon ábrázolta (2. ábra). Az idővonal szemlélteti a baleset bekövetkezését a vontatás megkezdésétől (4 óra 20 perctől) a mentő megérkezéséig (4 óra 36 percig).

A beszállítás után, a repülőgépre 2018. március 23-án körülbelül 04 óra 15 perckor állt rá a földi kiszolgáló szervezet által üzemeltetett – később az esemény folyamán meghibásodott – repülőgép vontató, majd 04 óra 20 perckor kezdhetette meg a légijármű kitolását a 33-as állóhelyről. A hátratólás kezdetét követően a légijármű személyzete megkezdte a jobb oldali (N°2) hajtómű indítását, melynek beindulása után – a kamera felvételek alapján – a vontató felől enyhe füst áramlása volt látható. A hátratólási eljárás végéhez közel (húzási fázis), a másik hajtómű (N°1) beindítása alatt a vontatóból kiáramló füst mennyisége nagymértékben

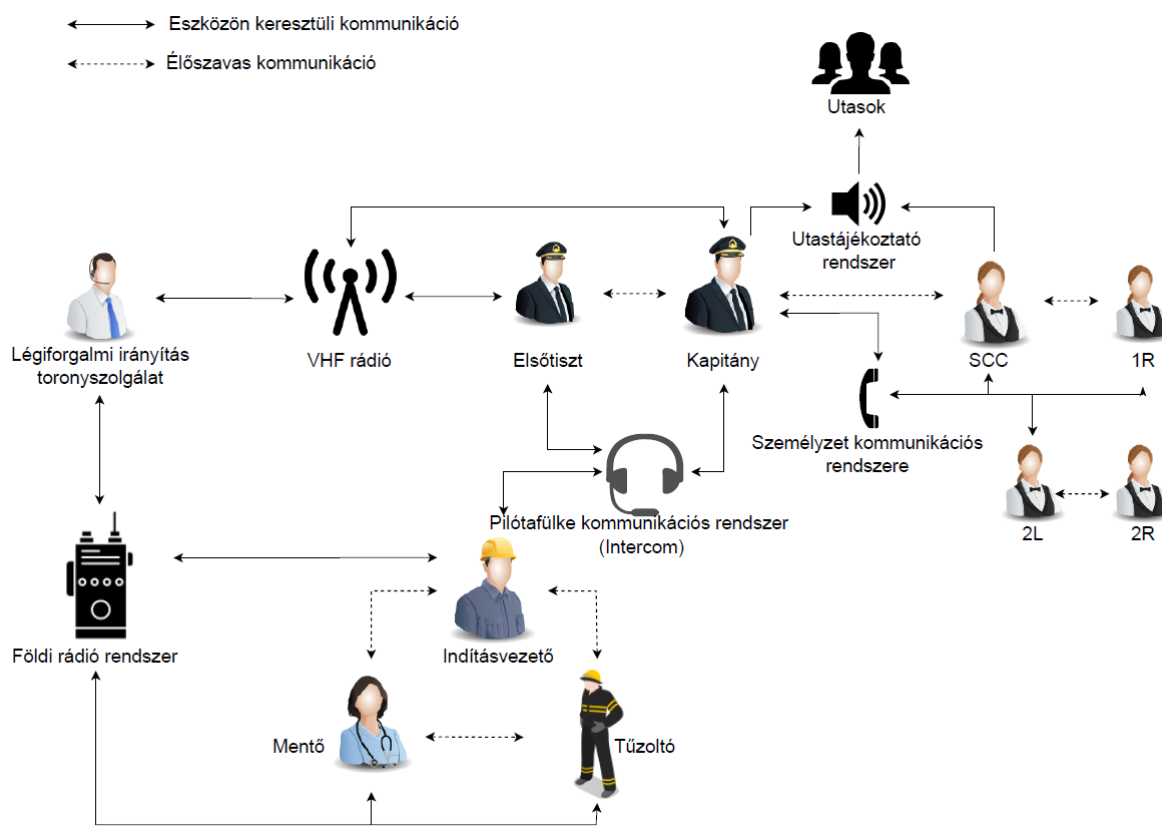
3. ábra: az eset során létrejött kommunikáció főcsatornái

A Vb az esemény során létrejött kommunikációs csatornákat a fedélzeti hangrögzítő és a tanúk elmondása alapján rekonstruálta, melyet a (3. ábra) szemléltet.

A fedélzeti rádiókommunikáció során a pilóták rádión ('VHF rádió') tartották a kapcsolatot a légiforgalmi irányítás toronyszolgálatával. Az Indításvezető a repülőgép egy külső kommunikációs pontjához kapcsolt headset-en keresztül csatlakozott a pilótafülke kommunikációs rendszeréhez (Flight Interphone) és ezen tartott kapcsolatot a pilótakabin személyzettel.

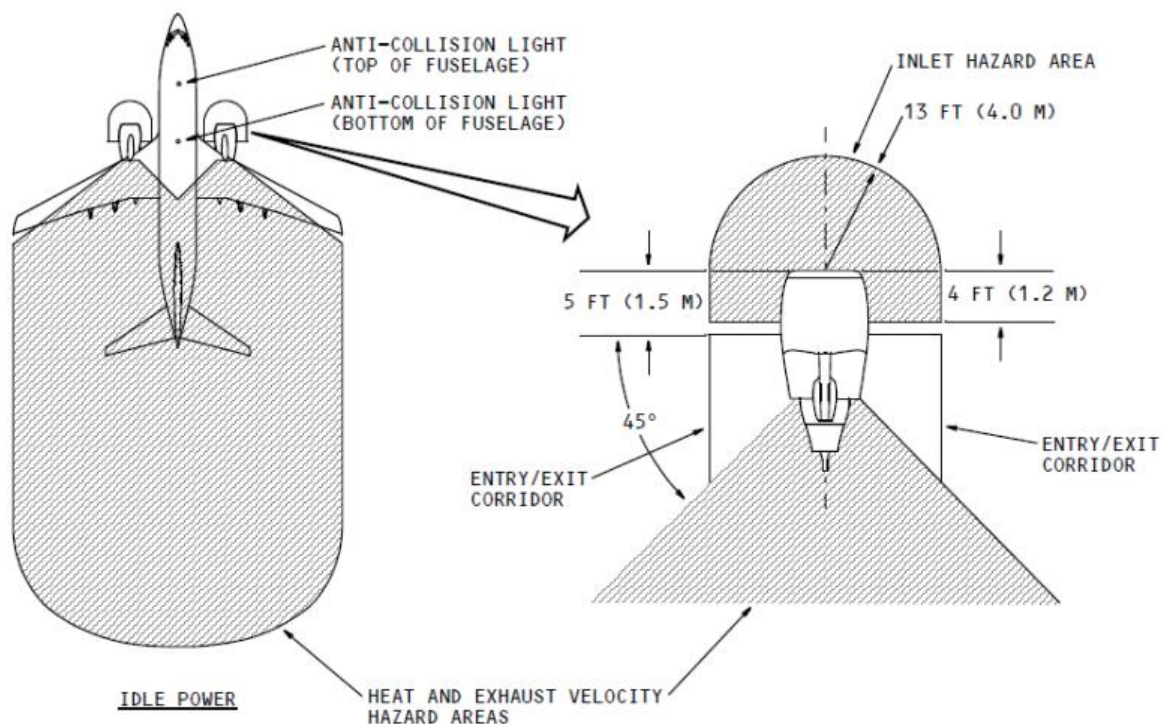
6. ábra: Alapjáraton működő hajtómű veszélyzónái

Az alapjáraton működő hajtómű veszélyzónáit több dokumentum is kiemeli. A hajtómű mögötti területen nem csak a kilépő levegő sebessége és tömege, hanem a gázsugár hőmérséklete is veszélyes az ott tartózkodók egészségére.
