ÉPÍTÉSI ÉS KÖZLEKEDÉSI MINISZTERIUM  
KÖZLEKEDÉSBIZTONSÁGI SZERVEZET

# ZÁRÓJELENTÉS

Antonov An-2R, HA-MBJ  
Eperjes térsége, 2018. április 23.

légiközlekedési baleset  
2018-218-4

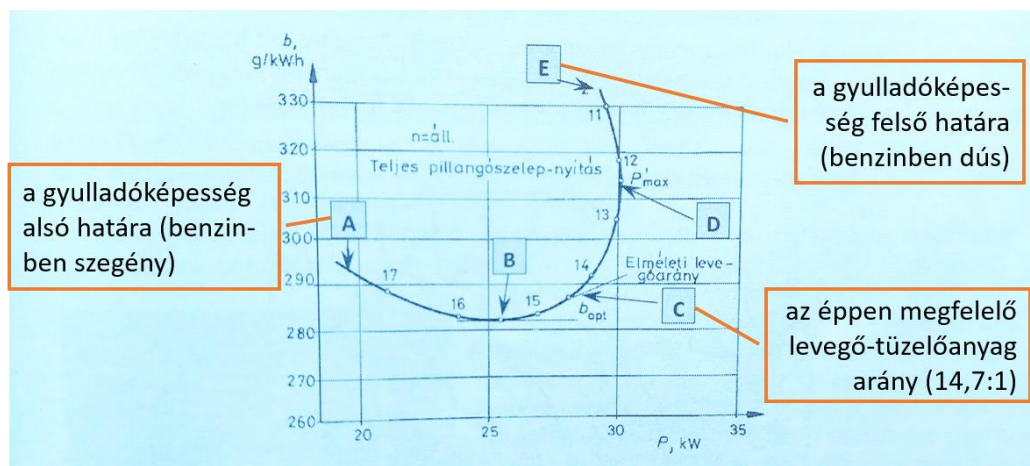
9. ábra: A benzin-levegő keverék arányának jellegzetes pontjai<sup>1</sup>

A Vb az utólagos szemlék során a porlasztó úszóházaiban és a gyorsítószivattyú hengerében szennyeződést talált, aminek hatására nem tudott megfelelő mennyiségű tüzelőanyag jutni a hengerekhez. Az alábbi ábrán látható a tüzelőanyag-levegő keverék arányának összefüggése.

A porlasztóval ellátott és a befecskendezős belsőégésű motoroknál is egyaránt nagyon fontos a tüzelőanyag-levegő keverék aránya, amely az egyik alapja az optimális égésnek. Porlasztós motorok esetén szükséges a megfelelő karbantartás, többek között a pontos úszószint beállítása, az optimális furatátmérőjű fúvókák használata, ugyanis ezek hiányában könnyen felborulhat a tüzelőanyag-levegő keverék aránya. Ezen felül a porlasztó érzékeny a szennyeződésekre, mivel a szennyeződés eltömítheti a fúvókát/fúvókákat vagy esetlegesen kitérítetheti a tűszelepet, ami jelentős mértékben megváltoztathatja a keverék arányát.
