KÖZLEKEDÉSBIZTONSÁGI SZERVEZET

ELŐZETES JELENTÉS

légiközlekedési baleset

Magnus eFusion

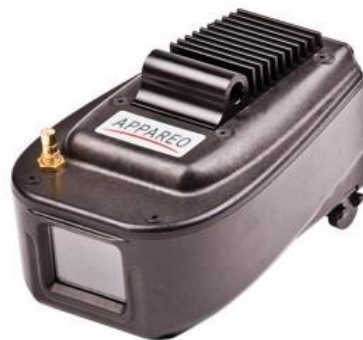
3. ábra: Appareo Vision 1000

Fedélzeti adatrögzítő	gyártója	APPAREO SYSTEMS INC
	típusa	Appareo Vision 1000
	kiolvasásának helye	Németország – BFU
	fellelés helye, állapota	baleset helyszíne, sérült
