KÖZLEKEDÉSBIZTONSÁGI SZERVEZET

ZÁRÓJELENTÉS

2018-322-4

Magnus eFusion

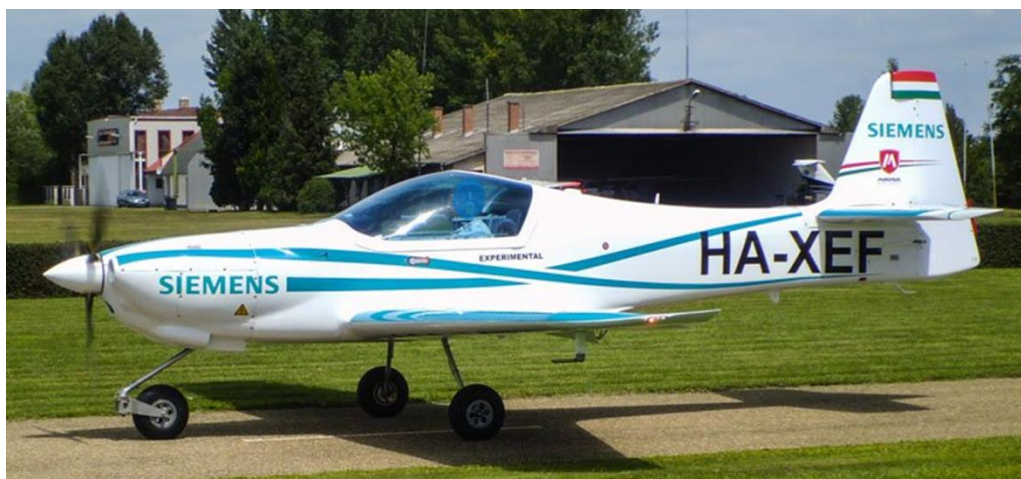
2. ábra: az eseményben érintett légi jármű (fénykép forrása: internet)

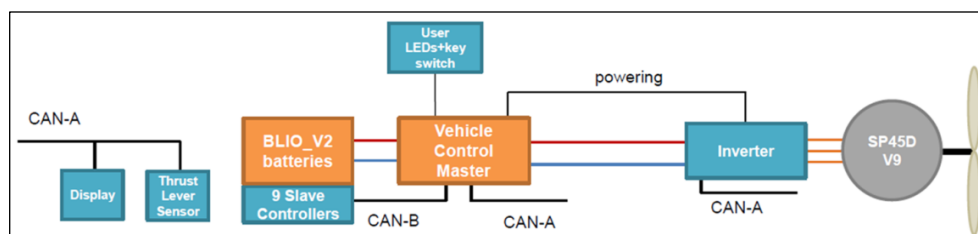
Az elektromos hajtásrendszer feladata, (lásd: 4. ábra) hogy szabályozottan juttasson el teljesítményt az akkumulátoroktól a légsavarthoz. Az akkumulátorok egyenáramát az inverter alakítja át a megfelelő háromfázisú váltóárammá az SP45Dv9 állandó mágneses szinkronmotor számára, amely áttétel nélkül hajtja meg a légsavart. A rendszer működéséhez megfelelő szabályzásra van szükség, mely a jármű vezérlő egységének (Vehicle Control Master) feladata. Ez az egység folyamatosan ellenőrzi a működéssel kapcsolatos paramétereket, melyekből kiszámítja az új szabályozó értékeket és azokat eljuttatja a szükséges helyekre. A jármű vezérlő egység digitális adatsatornán kommunikál a rendszer többi elemével, melybe a rendszerbe épített számos érzékelő is beletartozik. A rendszer működésének nélkülözhetetlen eleme a gázkar pozíciójának érzékelője (Thrust Lever Sensor), mely a pilóták által elvárt teljesítmény szint információját szintén a digitális adatsatornán keresztül juttatja el a jármű vezérlő egységének (Vehicle Control Master), amely a beállított teljesítményhez szükséges nyomtatékot igényli az invertertől. Az inverter ennek alapján alakítja az akkumulátorok egyenáramát háromfázisú váltakozó árammá a légsavart közvetlenül meghajtó, állandó mágneses szinkronmotor számára.

4. ábra: a hajtásrendszer elvi felépítése

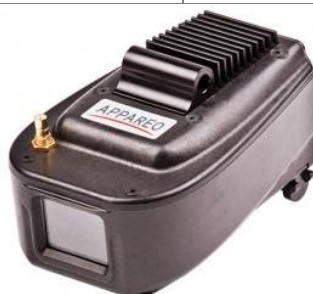
Fedélzeti adatrögzítő	gyártója	APPAREO SYSTEMS INC
	típusa	Appareo Vision 1000
	kiolvasásának helye	Németország – BFU
	fellelés helye, állapota	baleset helyszíne, sérült

5. ábra: Appareo Vision 1000
