ZÁRÓJELENTÉS

2018-548-4

légiközlekedési baleset

Vésztő nyugat 5 km

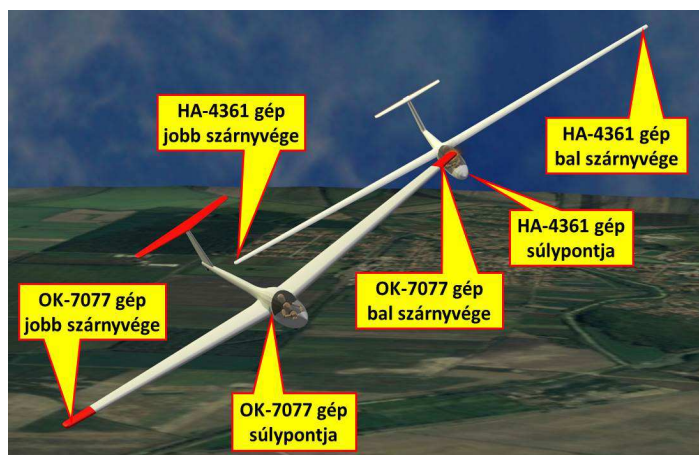
A HA-4361-es kevéssel 15 óra 23 perc előtt 1990 méteres magasságban szakította meg a körözést és ugyancsak elindult délnyugat felé. Repülésének pályája mintegy 2-3 festsztávnyi távolságra az OK-7077-es által korábban leírt körpálya mellé irányult. Repülési magassága utazás közben némileg csökkent, és súlypontjának magassága néhány méterrel az OK-7077-esének szintje fölé került. Az OK-7077-es által leírt körpálya mellé érve a HA-4361-es olyan pályára kezdett állni, mely kívülről körüljárta volna az OK-7077-es pályáját. (5. ábra) Az OK-7077-es pilótája azonban az ütközés előtt 10 másodperccel lecsökkentette a bedöntést, ezáltal megnövelve a forduló sugarát, így pályája közelebb került az elsődleges látóteréből kieső HA-4361-es gépéhez, melynek repülési magasság fokozatosan közeledett az övéhez. A bedöntött helyzet következtében a szárnyvégek magassága 4-5 méterrel eltért a súlypontokétól. (6. ábra)

6. ábra: súlypont és szárnyvég magassága bedöntésben

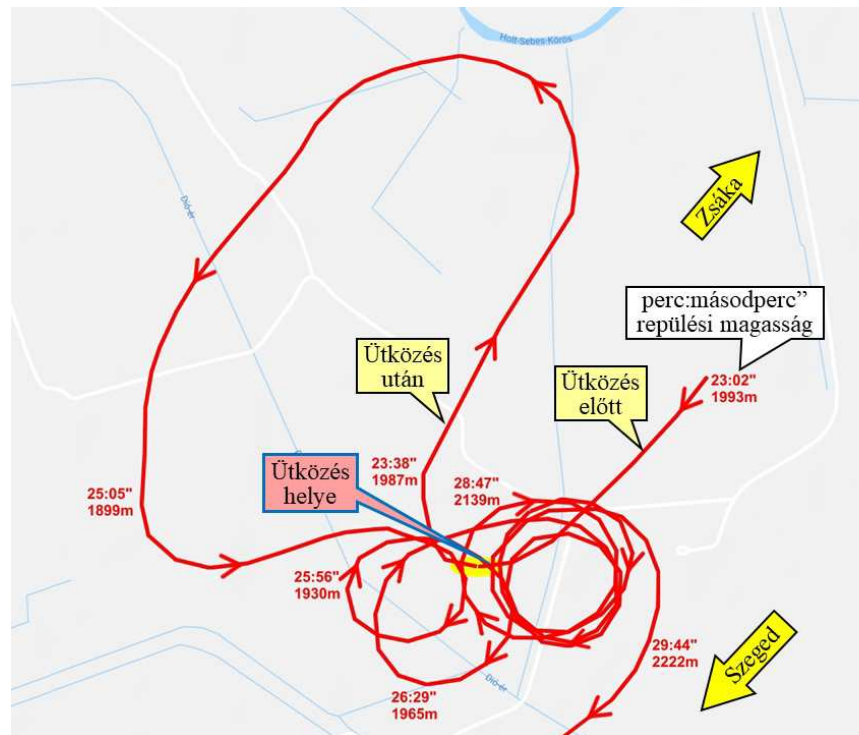
A HA-4361-es gép pilótája az ütközés után kivette gépét a fordulóból, leellenőrizte vezethetőségét, majd egy széles balfordulóval az ütközés után két perccel visszatért az ütközés helyszínére, és a termikben további négy perccel át hat kört leírva egészen a felhőalapig, 2220 méterig emelkedett. (7. ábra) Innen a szokásos módon folytatta a siklást a 110 kilométernyire lévő Szeged repülőtér, illetve a közel azonos irányba eső Sándorfalva fordulópont felé.

7. ábra: HA-4361 lajstromjelű légi jármű útvonala az ütközést követő hat percben

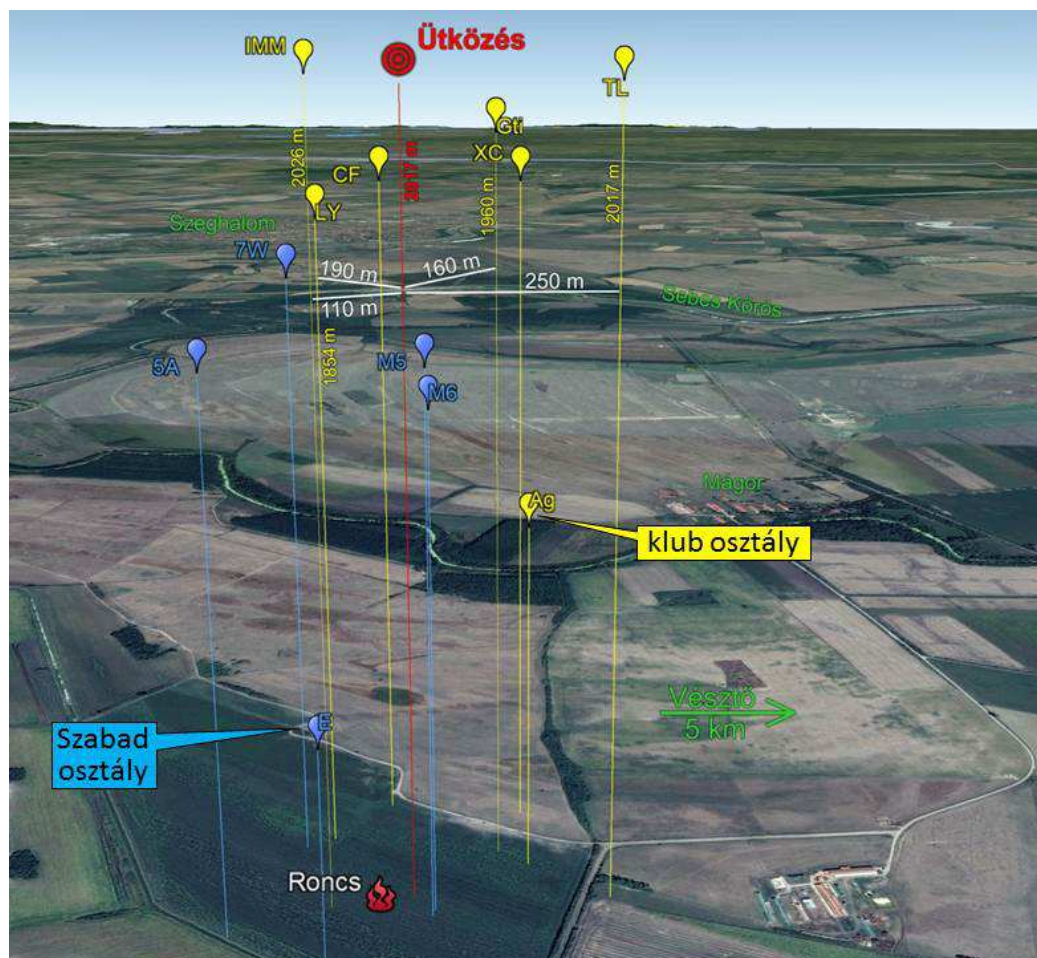
8. ábra: az ütközés idején együtt termikelő légi járművek térbeli elhelyezkedése

A verseny szervezői által az interneten közzétett részletes repülési adatok (igc fájlok) elemzésével a Vb megállapította, hogy a baleset bekövetkezésének időszakában 14 légitársaság (9 a klub és 5 a szabad osztályból) tartózkodott a Vésztő melletti termikben, közülük (az érintett gépekkel együtt) öten az 1950–2050 méter közötti 100 méteres magasságtartományban. A tartományon belül repülő többi gép távolsága az ütközés helyétől 110 – 250 méter volt. (8. ábra) A két vitorlázórepülőgép osztály együttes termikelését az idézte elő, hogy a klub osztály Zsáka felől hazafelé (Sándorfalva fordulópontra felé) tartó gépeinek egy része a Vésztő melletti felhő emelőterében összetalálkozott a szabad osztály el felé (Nádudvarra) tartó versenyzőivel.

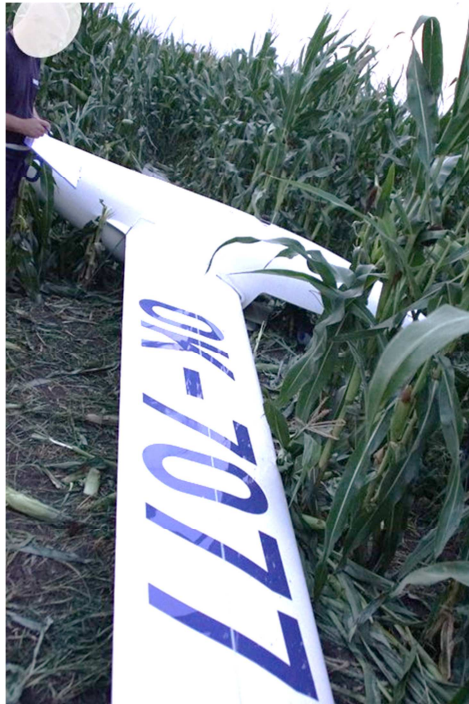
OK-7077: A légitársaság Vésztő településtől 5 kilométernyire nyugatra ért földet, koordináták: 46,92986°É 021,18897°K. A környező növényzet és a roncs állapota arra utalt, hogy a légitársaság háthelyzetben, közel függőleges irányban, nem túlságosan nagy sebességgel mozogva ért földet. A helyszíni szemle során a háthelyzetben fellelt légitársaság (18. ábra) bal szárny alsó részén a szárnytő és attól a szárnyvég irányában mintegy 1.5 méter hosszban egy piros színű folyamatos csúszásnyom volt fellelhető. A szárny szerkezete ezen a részen nem sérült.

A bal szárny kilépő éle a bal oldali csűrőkormány és a szárnyvég között megsérült. A szárny alsó felületének egy része ezen a szakaszon leszakadt. A jobb oldali szárnyvégen a légitársaság hossz tengelyével párhuzamos karcok, festéksérülések voltak láthatóak. A kabintető eltört, a légitársaság orr részén a burkolat több helyen megrepedt, eltört (19. ábra). A sebességmérő nyomásvevő csöve letört. Az oldalkormány kilépő éle a függőleges vezérsík felőli oldalán a kilépő él mentén kettévált. A kabin belsejében a műszereket tartó konzol, ami egy lemez lap meghajlott. A műszerek közül megrepedt a navigációs berendezés kijelzője azonban bekapcsolva működőképesnek bizonyult. A bal oldali szárny kilépő élének a csűrő és a szárnyvég közötti része tenyérnyi szélességben szétvált, és alsó felülete leszakadt. A pilóta által a légitársaság elhagyásakor ledobott kabintetőt nem sikerült megtalálni az embermagasságú növényzetben.

18. ábra: repülőgép és növényzet

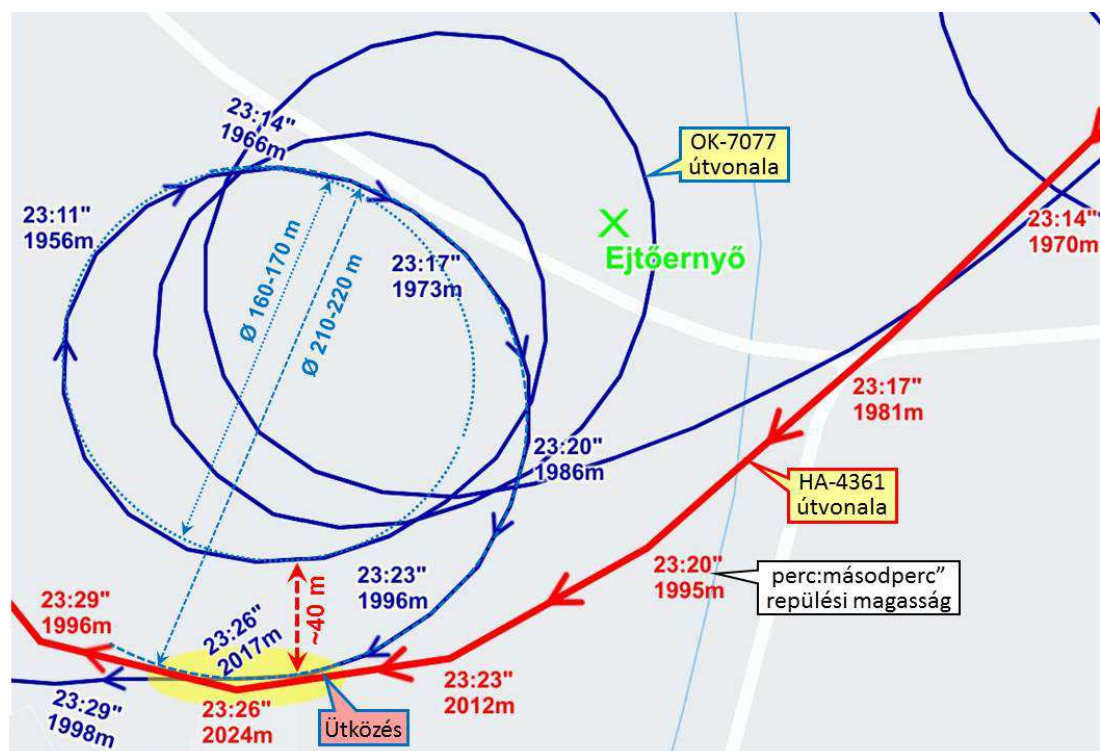
15ó 23p 23mp: A HA-4361-es kb.35 fokos bedöntéssel fordul jobbra, az OK-7077-es felé.

15ó 23p 26mp: Megtörténik az ütközés.

22. ábra: érintett légitársaságok ütközését megelőző mozgásának számszerű ábrázolása

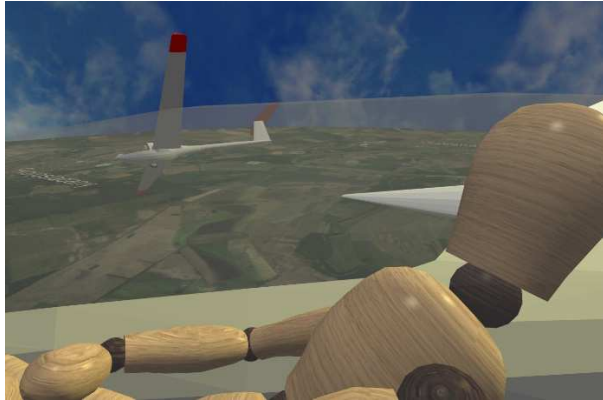
Az ütközés előtti percekben az OK-7077 lajstromjelű légijármű 35-40 fokos jobb bedöntéssel körözött jobbra (az óramutató mozgásával megegyező irányba). Mivel a másik, HA-4361 légijármű az ütközés előtti 10 másodpercben a bal oldalán helyezkedett el, az OK-7077-es pilótája csak korlátozottan láthatta azt, és figyelmének is elsősorban a menetirányába eső térségre, azaz jobb oldalra kellett irányulnia (24. ábra). A HA-4361 lajstromjelű légijármű az ütközés helye felé eleinte egyenes vonalban, végül kb. 35 fokos jobb bedöntéssel repült, így kilátása akadálytalan volt a tőle jobbra és némileg előtte tartózkodó OK-7077-es vitorlázó repülőgép felé, és figyelmének is arrafelé kellett (volna) irányulnia. (23. ábra) A Vb-nek nincsen tudomása olyan körülményről, ami a HA-4361-es gép pilótája számára az OK-7077-es gép láthatóságát akadályozta vagy korlátozta volna.

23. ábra: kilátás a HA-4361 repülőgépből

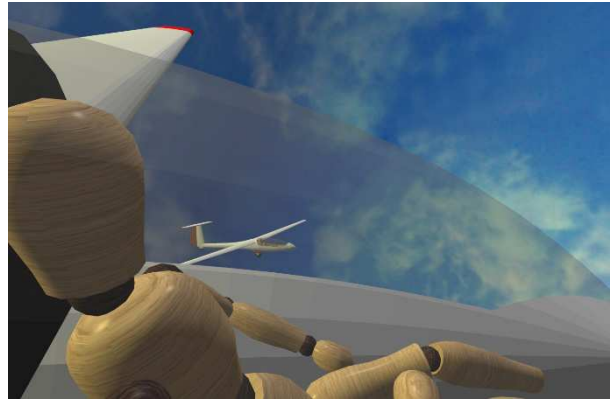
24. ábra: kilátás az OK-7077 repülőgépből

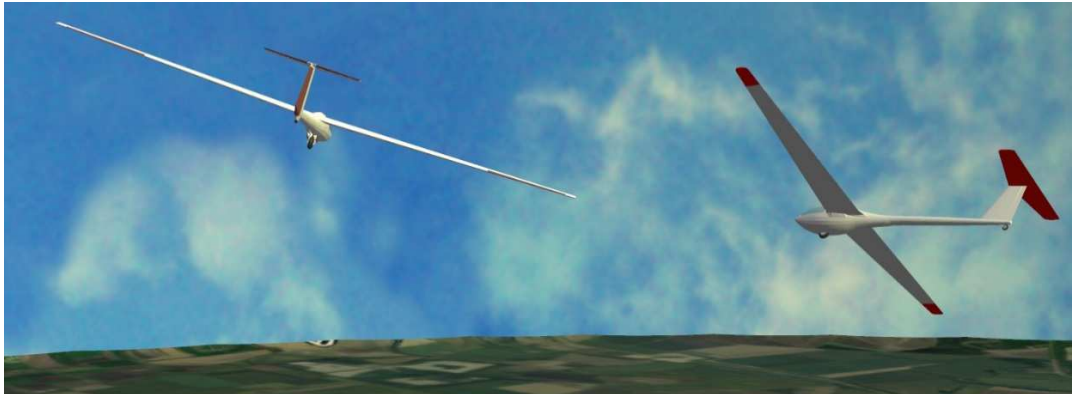
A légijárművek mozgását leíró igc fájlok adatai és az elszenvedett sérülések alapján a Vb az ütközés lefolyását az alábbi módon rekonstruálta, és a Poser program segítségével 3D-ben megjelenítette (25-30. ábrák):

25. ábra: Az ütközés előtt néhány másodperccel a gépek közelednek egymáshoz.
