# ZÁRÓJELENTÉS

2018-739-4

légiközlekedési baleset

Apollo CXM – Racer

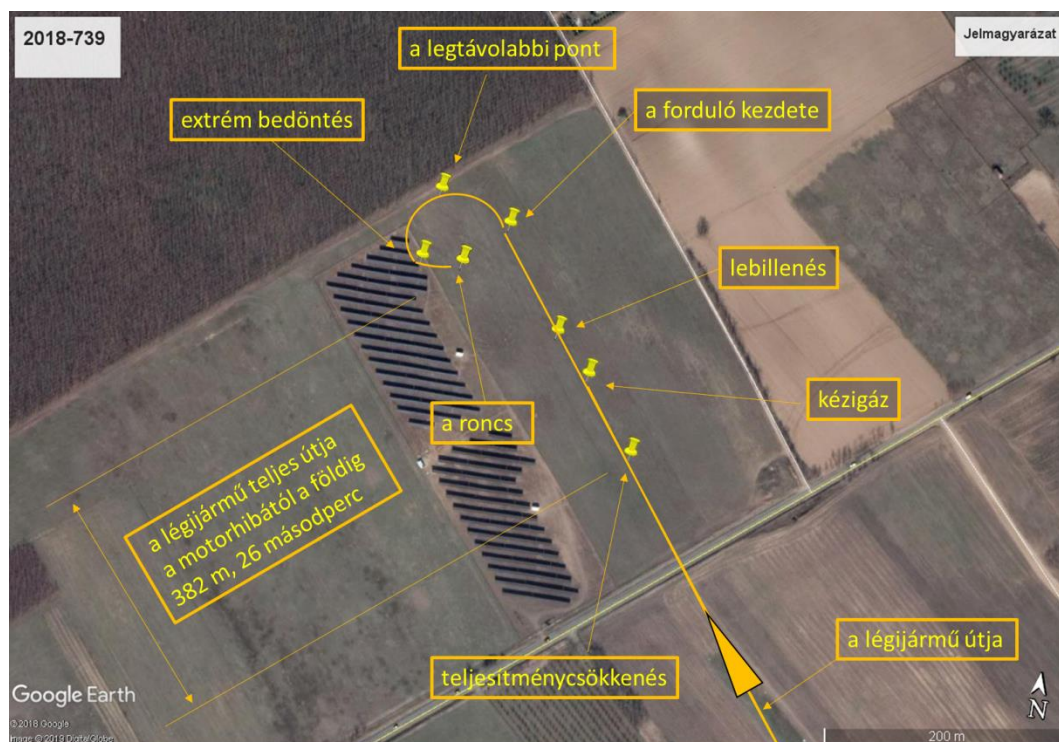
A motoros sárkány a lebillenés után egyre nagyobb bedöntéssel, befelé csúszó bal fordulóban, az eredeti útirányához képest 250~260 fokot fordulva körülbelül 60° fokos irányon repülve, nagy merülő sebességgel, először a bal szárnyvéggel, majd azután a trájkkal a földnek ütközött.

A Vb számítása szerint a motoros sárkány a motor teljesítményének csökkenésétől a nyugalomba kerülésig 380~390 méter utat tett meg 26 másodperc alatt.

2. ábra: a légijármű útja a felszállás után
