ZÁRÓJELENTÉS

2019-0305-5

Vasúti baleset / Kisiklás

Soroksári út rendező (418. váltó)

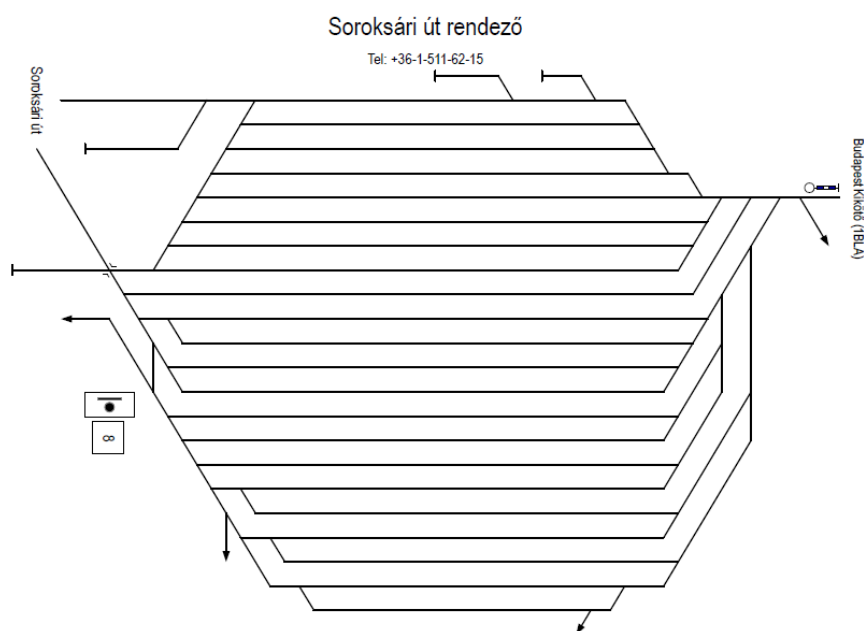
4. ábra: Soroksári út rendező állomás vágányhálózata a vasúti társaság útvonalkönyvében

Szelvényezése Soroksári út állomás 22. váltójánál kezdődik (0+00). A kisiklás helyét jelentő 418 sz. váltó a 4+65 szelvényben van.

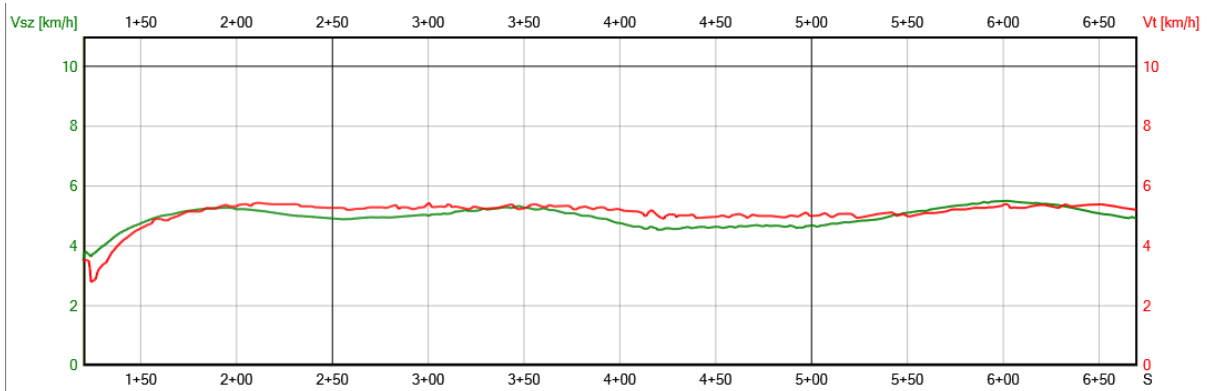
10. ábra: a valós (vörös) és a szimulált (zöld) sebességgörbe

A számítások során a mozdony adatrögzítőből ismert vonóerejét felhasználva szimuláltuk a vonat haladását, és úgy történt az alapellenállások beállítása, a vonóerő korrigálása, hogy az ismert, tényleges sebességgörbét a lehető legjobban megközelítse a szimulált (10. ábra).
